Pegasusvegen 3, 2165 HVAM

**Moderne, kjedet enebolig fra 2017, med integrert garasje, flott utsikt og vannbåren varme. Barnevennlig område.**

Befaringsdato: 17.02.2026

Rapportdato: 25.02.2026

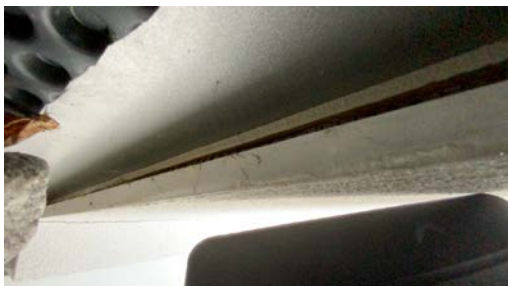
## TG 1 Takkonstruksjon/Loft

Takkonstruksjonen har sperrekonstruksjon. Det er ikke etablert kaldtloft og innvendig himling går opp til møne. Det ble ikke observert noen fuktmerker eller lignende som tilsier at det er skader i takkonstruksjonen befaringdagen.

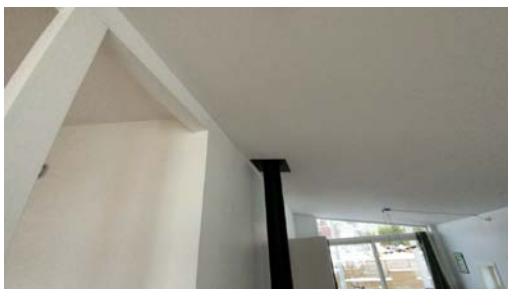
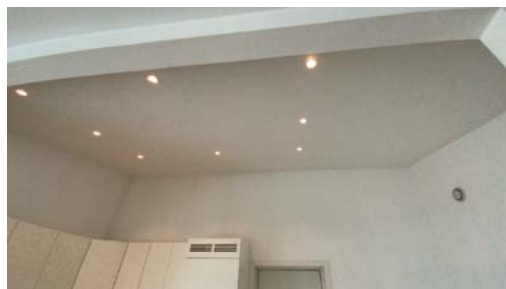
## TG 1 Vinduer

Bygningen har malte trevinduer med 3-lags glass.

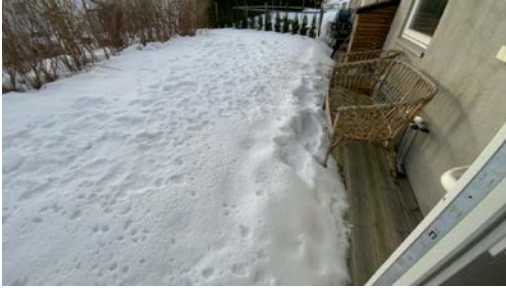
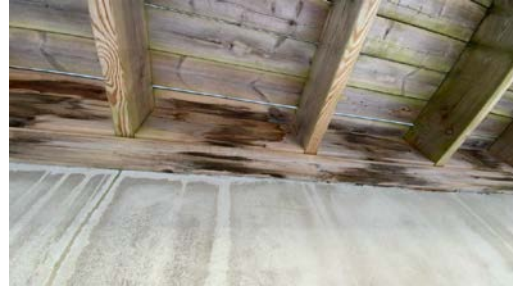
Det er synlig at underdelen av balkongen er noe fuktbelastet.

- Andre tiltak:
- Det bør foretas nærmere undersøkelser av balkong/terrasser når den er snøfri.

Det anbefales å legges ett blikkbeslag på oversiden slik at dette avlaster fuktbelastningen, slik at materiale får lengre levetid og unngå fukt og råteskader.

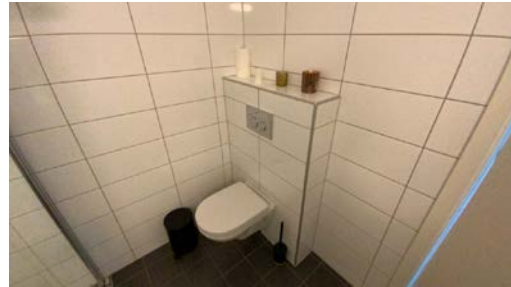
## 1. ETASJE > BAD

- Det er påvist avvik i fallforhold til sluk i forhold til krav i forskrift på byggetidspunktet.

- Til tross for avviket i fall/høydeforskjell til sluk, vil gulvet fortsatt kunne lede vann mot sluket, men med redusert effektivitet. Dette kan potensielt øke risikoen for vannansamling i enkelte områder av badet.

Det er plastsluk og banemembran med dokumentert utførelse

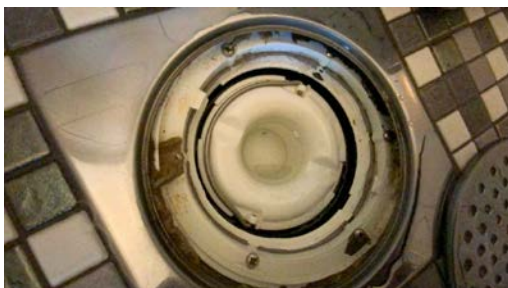
## 1. ETASJE > BAD

- Det er påvist skader på innredning.

Det bør foretas utbedring eller utskifting av skadet innredning for å sikre funksjon og hindre videre forringelse. Konsekvensen av å ikke utbedre kan være redusert brukervennlighet, økt slitasje og mulig skade på omkringliggende konstruksjoner.

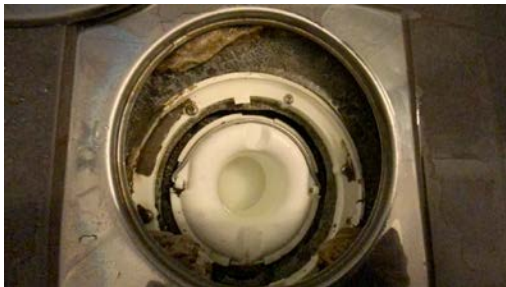
## U.ETASJE > BAD/VASKEROM

- Det er påvist skader på innredning.

Det bør foretas utbedring eller utskifting av skadet innredning for å sikre funksjon og hindre videre forringelse. Konsekvensen av å ikke utbedre kan være redusert brukervennlighet, økt slitasje og mulig skade på omkringliggende konstruksjoner.

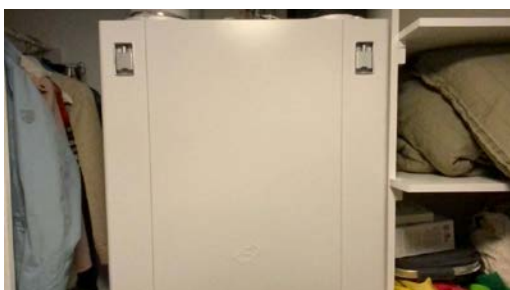
## TG 1 Varmesentral

Det er installert varmepumpe for denne enheten, men er ikke koblet til og fungerer kun som el-kjele for oppvarming av vannbåren varme. Det er mulighet å koble denne til som luft til vann funksjon ved at det monteres utvendig varmepumpe.

Varmtvannstanken er på ca. 150 liter.

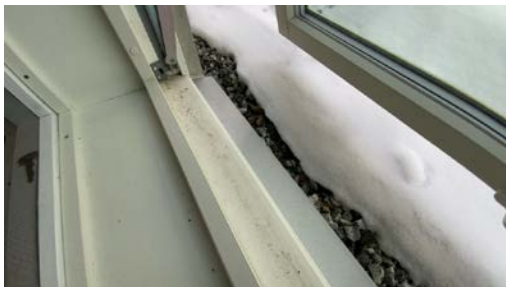
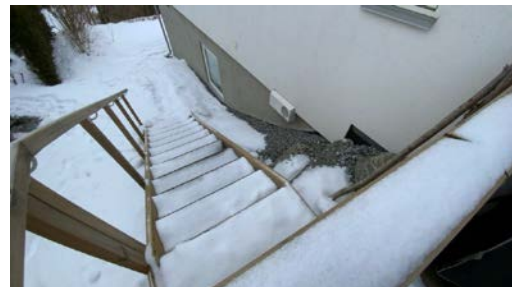
## TG 2 Fuktsikring og drenering

- Det er avvik:

- Tiltak:

Det bør være minimum 20 cm fra terreng og opp til vindu. Dette for å unngå unødig fuktbelastning og fare for fuktskader mot vindu som smeltet snø og lignende.

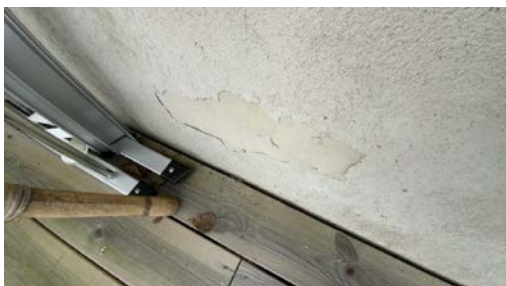
## TG 2 Grunnmur og fundamenter

Avvik: Det er registrert løs puss på muroverflater.

Bygningen har betonggrunnmur typen Jackson thermomur med fiberpuss.

Pussing av mur gir en ekstra beskyttelse mot værpåvirkninger som regn, vind og frost. Uten puss kan muren være mer utsatt for fuktinntrenging, som kan føre til skader over tid.

Pussing kan bidra til å forlenge levetiden til en mur ved å beskytte den mot mekanisk slitasje og miljøpåvirkninger. Uten denne beskyttelsen kan muren bli mer utsatt for skader og forringelse.
