Løkkeveien 4A, 1777 HALDEN

Lys og trivelig leilighet med 2 stuer, peis og høyt under taket - 1. etasje - sentralt beliggende.

Salgsobjekt: Andelsleilighet
Eierform: Andel
Byggeår: 1924
BRA-i/BRA Total 63/83 kvm
Tomtstr.: 868 m²
Soverom: 1
Antall rom: 2
Gnr./bnr. Gnr. 66, bnr. 578
Andelsnr.: 5
Oppdragsnr.: 1101250011

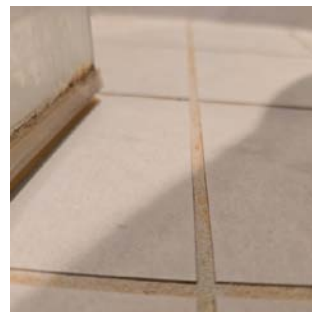
! TG 2 Sluk, membran og tettesjikt

Vær oppmerksom ved bruk. For å få tilstandsgrad 0 eller 1 må gulvet bygges om, for å få riktig fall til sluk. Det vil imidlertid sjelden være økonomisk rasjonelt som et enkeltstående tiltak. Ved en eventuell renovering, påse at badet bygges med riktig fall til sluk.

Det anbefales at tettesjiktet brettes opp på terskel, minimum 25mm over topp sluk.

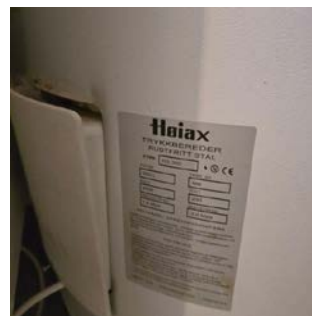
Varmtvannsberederen bør skiftes.

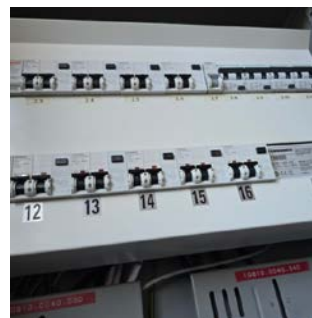
! TG 2 Elektrisk anlegg

Varmtvannsbereideren og vaskemaskinen står ikke på kursfortegnelsen.
