Moderne & velholdt 2-roms seniorleil. (45+) med endebeliggenhet sentralt på Sørumsand

Tilstandsrapport

BOLIGBYGG MED FLERE BOENHETER

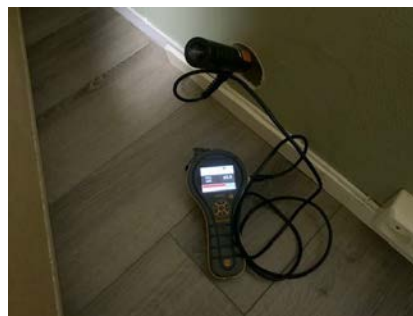
Rom under terreng: Laminat på gulv. Plater på vegg. Hulltaking er foretatt og det er påvist avvik i konstruksjonen. Konstruksjonen er av type multimur der utbedringer er påregnelig før videre innredning av rom i underetasjen. Det var ikke tegn til synlige råteskader på befaringsdagen, men med tanke på målt fuktprosent kan det heller ikke utelukkes råteskader over tid eller skjult i konstruksjonen. Konstruksjonen er fungerende for øvrig og har vært fungerende siden byggeår. Multimur består av grunnmur i betong med innvendig påforet vegger av lekter, skum og gipsplater der innvendige påføringer er normalt ca. 50 mm. Ingen kjellerlukt eller synlige fuktflekker på innvendige vegger ble lokalisert på befaringsdagen, men kan oppstå over tid.

- Det er gjennom målinger påvist høyt fuktnivå i trevegger i underetg./kjeller, det er derfor ikke foretatt hulltaking. Konstruksjon må holdes under jevnlig oppsyn.

Utført hulltaking på rom under terreng.

- Ytterligere undersøkelser må foretas for å få kartlagt tilstanden og omfanget på eventuelle skader.

Konstruksjonen må holdes under jevnlig oppsyn der kommende behov for tiltak og utbedringer tilfaller ny eier.
