# Moderne & velholdt 2-roms andelsleilighet (45 år+) med endebeliggenhet sentralt

# Tilstandsrapport

## BOLIGBYGG MED FLERE BOENHETER

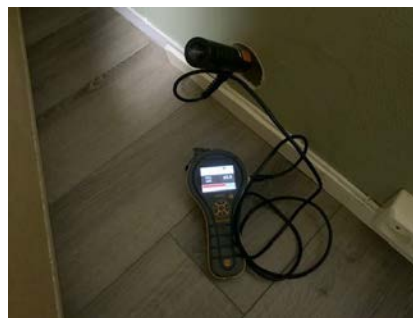
Rom under terreng: Laminat på gulv. Plater på vegg. Hulltaking er foretatt og det er påvist avvik i konstruksjonen. Konstruksjonen er av type multimur der utbedringer er påregnelig før videre innredning av rom i underetasjen. Det var ikke tegn til synlige råteskader på befaringsdagen, men med tanke på målt fuktprosent kan det heller ikke utelukkes råteskader over tid eller skjult i konstruksjonen. Konstruksjonen er fungerende for øvrig og har vært fungerende siden byggeår. Multimur består av grunnmur i betong med innvendig påforet vegger av lekter, skum og gipsplater der innvendige påføringer er normalt ca. 50 mm. Ingen kjellerlukt eller synlige fuktflekker på innvendige vegger ble lokalisert på befaringsdagen, men kan oppstå over tid.

- Det er gjennom målinger påvist høyt fuktnivå i trevegger i underetg./kjeller, det er derfor ikke foretatt hulltaking. Konstruksjon må holdes under jevnlig oppsyn.

Utført hulltaking på rom under terreng.

- Ytterligere undersøkelser må foretas for å få kartlagt tilstanden og omfanget på eventuelle skader.

Konstruksjonen må holdes under jevnlig oppsyn der kommende behov for tiltak og utbedringer tilfaller ny eier.

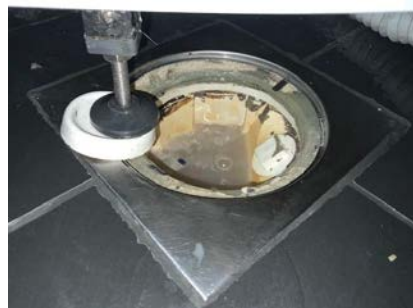
- Det er påvist avvik i fallforhold til sluk i forhold til krav i forskrift på byggetidspunktet.

- Det er påvist mangelfull/feil utførelse rundt rørgjennomføringer e.l. som gir fare for fukt i konstruksjonen i våtsone.
  - Mer enn halvparten av forventet brukstid er passert på membranløsningen.
  - Mer enn halvparten av forventet brukstid er passert på slukløsningen.
- Ukjent utførelse på underliggende konstruksjoner og membranløsninger.

Kontroll av sluk.

- Overvåk tilstanden jevnlig. For å få tilstandsgrad 0 eller 1 må slukløsningen skiftes ut og sannsynligvis må også membransjiktet skiftes/utbedres. Det er imidlertid vanskelig å si noe om tidspunktet for når dette er nødvendig.
- Overvåk konstruksjonen jevnlig. For å få tilstandsgrad 0 eller 1 må løsningen utbedres, men tidspunktet for når dette er nødvendig er vanskelig å si noe om.
