# Søndre Havna 13

Svært innholdsrik bolig med utsikt utover Neslandsvatnet!

Befaringsdato: 22.08.2024 Rapportdato: 26.08.2024 Oppdragsnr.: 15711-1757 Referansenummer: TM1928

# Tilstandsrapport

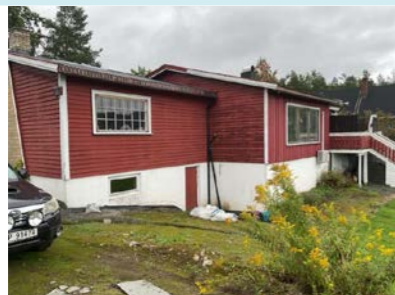
Tekking med stor slitasje. Stedvis er det rust og deformasjoner på platene.

- Tidspunkt for utskiftning av takteking nærmer seg.

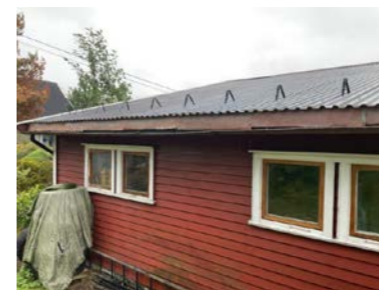
### Nedløp og beslag

Takrenner og nedløp av plastbelagt stål.

- Overvåk tilstanden jevnlig. For å få tilstandsgrad 0 eller 1 må beslag/renner/nedløp skiftes ut, men tidspunktet for når dette er nødvendig er vanskelig å si noe om.

Takrenner og nedløp bør skiftes. Det vil være naturlig å gjøre dette i forbindelse med skifte av taktekingen. Feieren kan forlange at det blir montert stigetrinn.

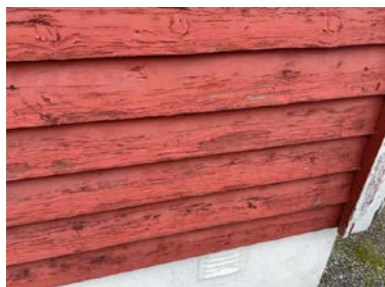
### Veggkonstruksjon

Yttervegger av bindingsverk med trekledning.

Kledningen har behov for vedlikehold og enkelte bord eller deler av kledningen bør skiftes.

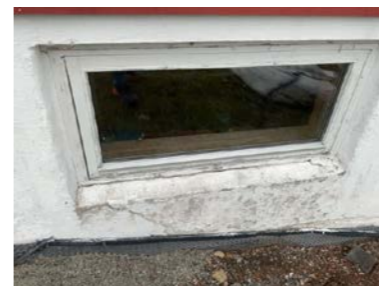
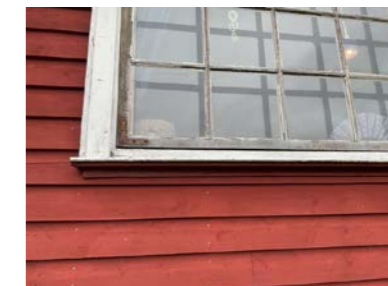
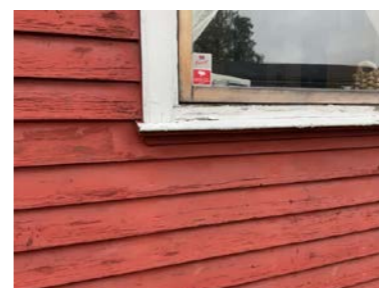
- Det må påregnes noe vedlikehold og at enkelte vinduer må skiftes ut.

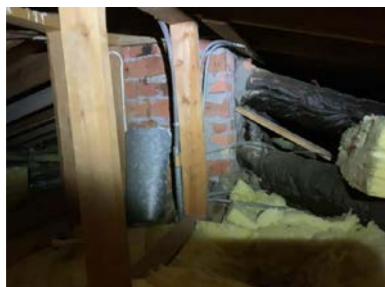
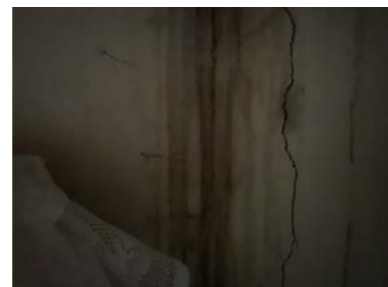
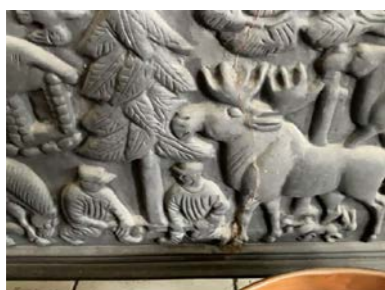
### TG 2 Rom Under Terreng

- Det er gjennom målinger påvist høyt fuktnivå i trevegger i underetg./kjeller, det er derfor ikke foretatt hulltaking

For å lukke avviket må enten treverk som er i kontakt med gulv og vegger, fjernes, eller dreneringen utbedres.

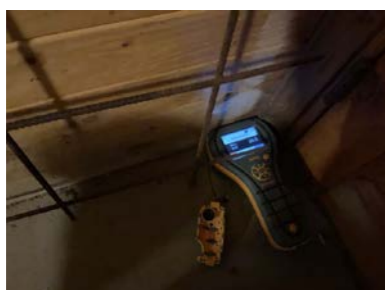
### TG 2 Kryp Kjeller

Bygningen har krypkjeller under trebjelkelag og stubbegulv.

- Det er stedvis påvist fuktnivå som tilsier at konstruksjonen kan ha fuktskader.

Det ble målt fukt i treverket i krypkjelleren på 26 %. Verdier over 18 % kan gi forhold der mugg/sopp kan utvikle seg.

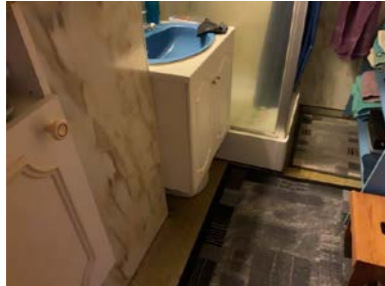
- Våtrommet må totalrenoveres. Alle forhold med tettesjikt, våtsone, sluk m.m. må dokumenteres.

Kostnadsestimat: 100 000 - 300 000

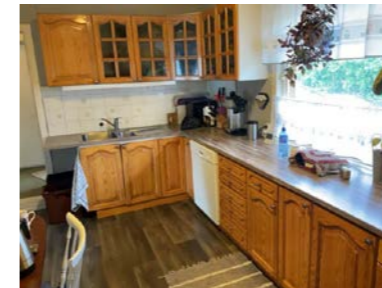
#### TG 1 Overflater og innredning

Innredning med profilerte fronter og laminert benkeplate.

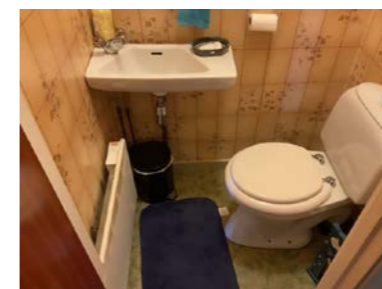
- Det er ikke behov for utbedringstiltak.

Det anbefales å montere mekanisk avtrekk.

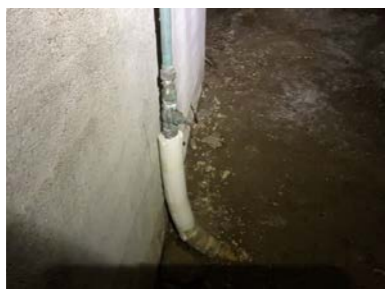
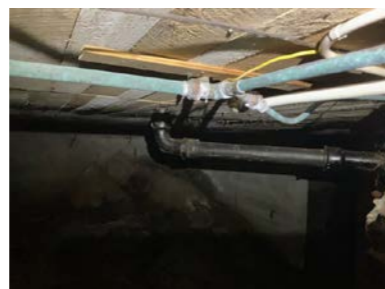
## TG 2 Avløpsrør

Det er avløpsrør av støpejern og plast.

Eldre avløpsrør av støpejern er ofte utsatt for groing og rust.

- Det er ikke behov for utbedringstiltak siden anlegget fungerer i dag, men ut ifra alder kan skader plutselig oppstå på eldre anlegg.

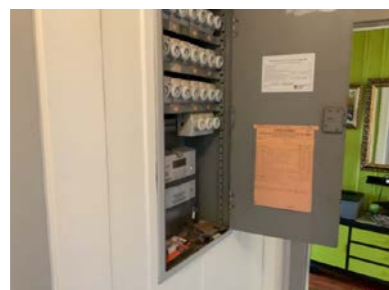
### Generell kommentar

Undertegnede har ikke kompetanse til å tilstandsvurdere elektriske anlegg, utover synlige og helt opplagte feil. El-anlegg bør kontrolleres av en autorisert el-installatør.
