## Edvard Munchs vei 23

- Selveierleilighet
- Edvard Munchs vei 23, 3770 KRAGERØ
- KRAGERØ kommune
- gnr. 40, bnr. 90, snr. 10

Befaringsdato: 31.05.2024 Rapportdato: 11.06.2024 Oppdragsnr.: 15711-1689 Referansenummer: ZV1308  
Autorisert foretak: SørTakst AS

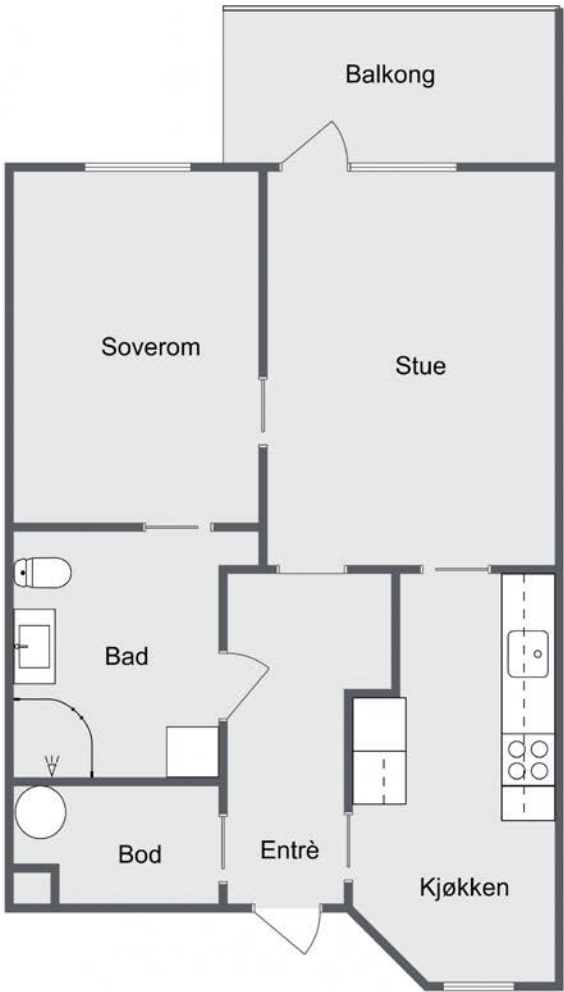
# Plantegning

1. etasje

Edvard Munchs Vei 23  
1. Etasje

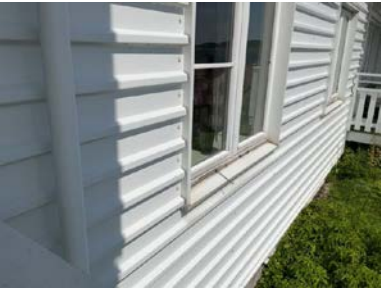
#### Vurdering av avvik:

- Det er avvik:

- Tiltak:

På vinduer må det påregnes vedlikehold, samt at enkelte kanskje må skiftes.

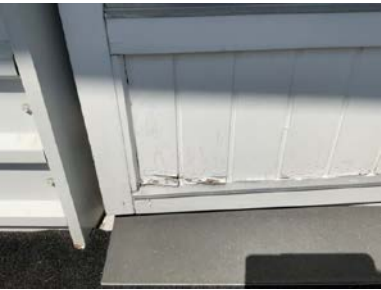
#### TG 2 Dører

Det er balkongdør med isolerglass. Inngangsdør til leiligheten er brann- og lyddør.

#### Vurdering av avvik:

- Karmene i dører er værslitte utvendig og det er sprekker i trevirket.

Det er fuktsvellet dørblad på balkongdøren.

- Det må påregnes noe vedlikehold og at enkelte dører må skiftes ut.

Det må påregnes vedlikehold og ev. utskiftning av balkongdøren.

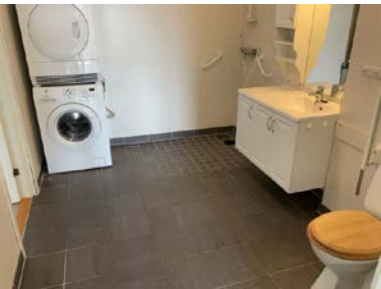
### 1. ETASJE > BAD

### 1 TG 3 Overflater vegger og himling

#### Vurdering av avvik:

- Det er avvik:

Det er sprekker i sveieskjøter og flere hull i veggbelegg i våtsonen.

Overflatene må skiftes for å lukke avvik.

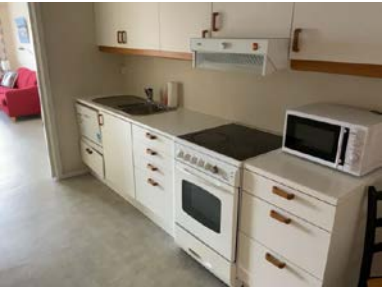
## 1. ETASJE > KJØKKEN

#### Vurdering av avvik:

- Det er avvik:

- Tiltak:

Behov for tiltak i stor grad vil være påvirket av personlig smak og ønsker.
