Tyinvegen 7520, 2985 TYINKRYSSET

**Naturnær 3-roms i populært
hytteområde like ved Filefjell
skisenter | Alpint og langrenn |
Turmuligheter | Parkering**

Tilstandsrapport

3-ROMS FRITIDSLEILIGHET

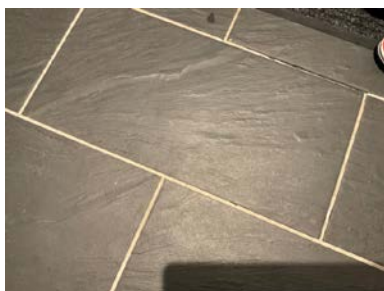
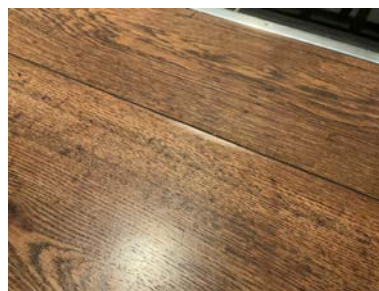
- Det er påvist andre avvik:
- Det ble registrert bom og enkelte løse fliser v/inngangsparti.
- Stedvis fuktsvelling på laminatskjøter.

- Andre tiltak:
- Fliser må skiftes for å lukke avvik.
- Gulv fungerer med fuktsvelling. Det må vises forsiktighet med vannbruk ved vasking av gulv. For å få TG0/TG1 må overflater skiftes.

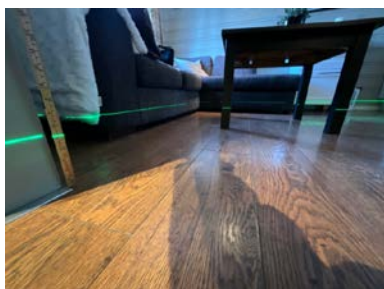
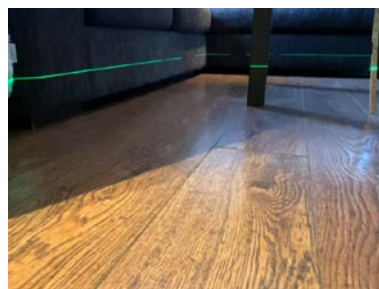
TG 2 Etasjeskille/gulv mot grunn

Etasjeskillere av trebjelkelag.

- Det er målt høydeforskjell på mellom 15-30 mm gjennom hele rommet. Tilstandsgrad 2 gis med bakgrunn i standardens krav til godkjente måleavvik.
- Målt høydeforskjell på mellom 10 - 20 mm innenfor en lengde på 2 meter. Tilstandsgrad 2 gis med bakgrunn i standardens krav til godkjente måleavvik.

- For å få tilstandsgrad 0 eller 1 må høydeforskjeller rettes opp. Det vil imidlertid sjelden være økonomisk rasjonelt som et enkeltstående tiltak i en bolig som dette. Dersom boligen en gang skal renoveres, kan man vurdere slike tiltak.

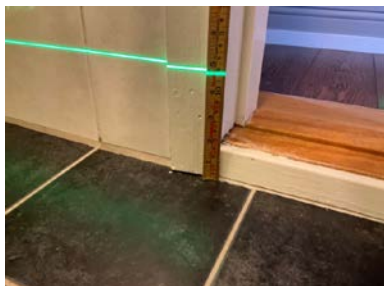
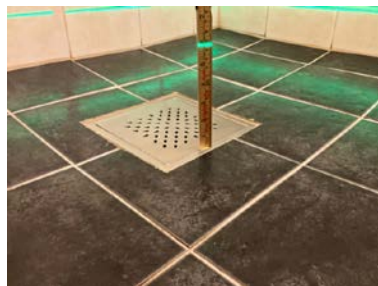
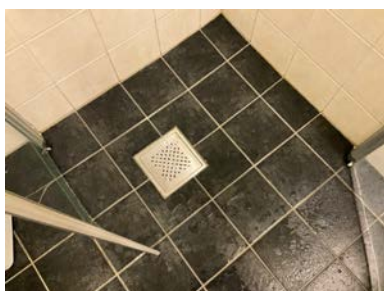
2. ETASJE > BAD (4,1 M²)

TG 2 Sluk, membran og tettesjikt

- Mer enn halvparten av forventet brukstid er passert på membranløsningen.
- Mer enn halvparten av forventet brukstid er passert på slukløsningen.
- Det er påvist andre avvik:
- Membranløsning smurt direkte på eldre plastsluk. Usikker løsning.
- Usikker gjennomføring v/toalett.

- Installering av tett dusjkabinett anbefales.
- Overvåk tilstanden jevnlig. For å få tilstandsgrad 0 eller 1 må slukløsningen skiftes ut og sannsynligvis må også membransjiktet skiftes/utbedres. Det er imidlertid vanskelig å si noe om tidspunktet for når dette er nødvendig.

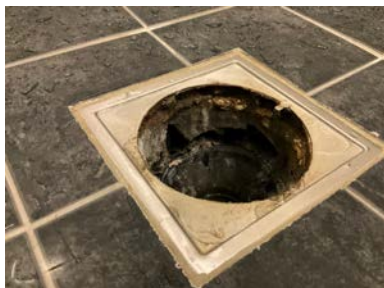
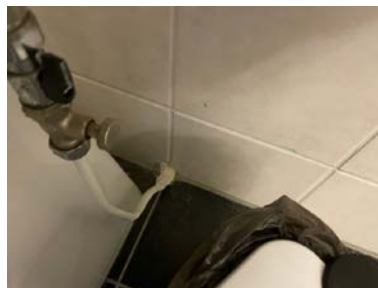
2. ETASJE > BAD (4,1 M²)

- Det er påvist andre avvik:
- Ventilasjon blåser feil vei ved funksjonstest (TG3).
- Manglende tilluftspalte under dør (TG2).

- Andre tiltak:
- Det må gjøres nærmere undersøkelser/tiltak for å lukke avviket. Kostnad omfatter undersøkelser og evt. enkle tiltak.

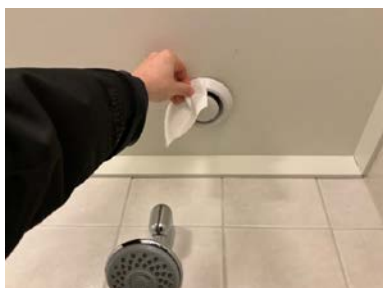
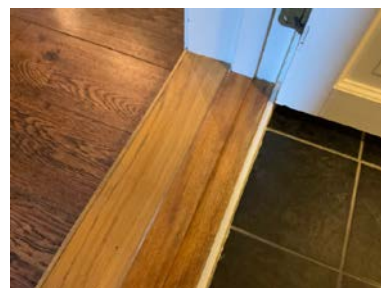
2. ETASJE > BAD (4,1 M²)

TG 1 Tilliggende konstruksjoner våtrom

Det ble foretatt hulltaking fra tilliggende rom mot dusjsone, uten å avdekke unormale fuktforhold.

Relativ luftfuktighet ble målt med probe. Den viste relativ luftfuktighet på 32,4 % ved en temperatur på 14,0 grader.
