Austmarkavegen 743, 2220 ÅBOGEN

**Velholdt og koselig enebolig på
landet med åpen og solrik tomt!**

Befaringsdato: 21.04.2024 Rapportdato: 01.05.2024 Oppdragsnr.: 14382-1568 Referansenummer: TS5565

ENE BOLIG

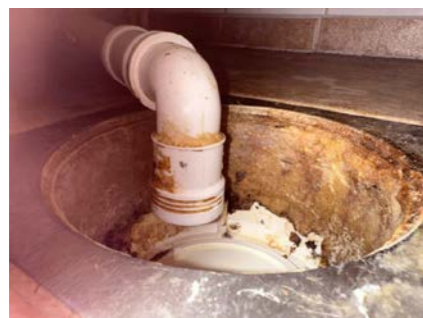
1 - ETASJE > BAD

Det er boret hull i vegg. Fuktmåling med pigger inne i vegg - mot bad. Det påvises ikke fukt over normalen.
