Lørenveien 44A, 0585 OSLO

**Attraktiv og romslig 3-roms  
Pluss\*-leilighet med vestvendt  
balkong, inngang fra skjermet  
bakgård og garasje plass**

# Tilstandsrapport

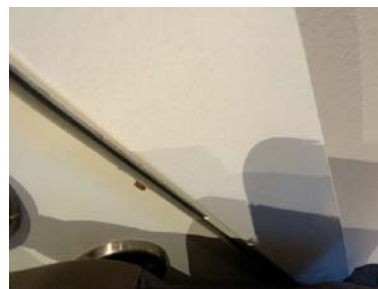
Det er ingen konsekvens ut fra funksjon. For å lukke avviket må dørbled skiftes eller sparkles og males.

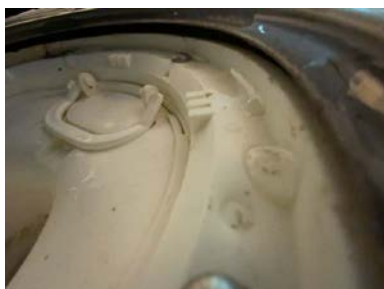
Det er ikke fremlagt dokumentasjon på flis og membranarbeider og hva som er brukt av godkjent materiale.

Med tanke på badets alder på 16 år, anbefales kabinett for å begrense fuktbelastningen på konstruksjonen.

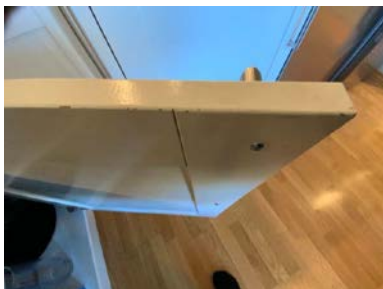
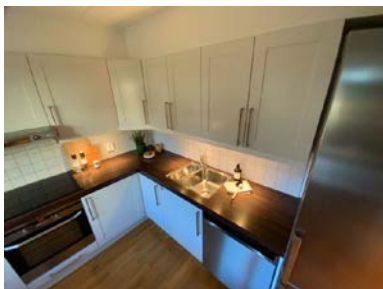
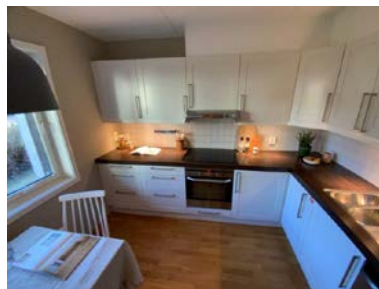
- Det er påvist skader på overflater/kjøkkeninnredning utover normal slitasjegrad.

Det er ingen konsekvens ut fra funksjon. Dører må males eller skiftes for å lukke avviket.
