Åsenstranda 20, 3158 ANDEBU

**Sjarmerende fritidsbolig ved  
Askjemvannet, romslig tomt,  
anneks og nydelige omgivelser.**

Befaringsdato: 17.10.2024

Rapportdato: 21.10.2024

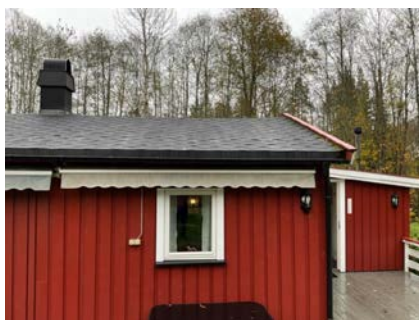
**Vurdering av avvik:**

- Overvåk tilstanden jevnlig. For å få tilstandsgrad 0 eller 1 må tekingen skiftes ut, men tidspunktet for når dette er nødvendig er vanskelig å si noe om.

**Kostnadsestimat:** Ingen umiddelbar kostnad

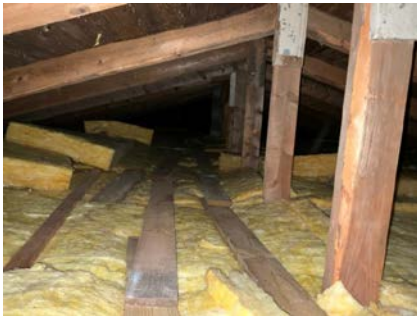
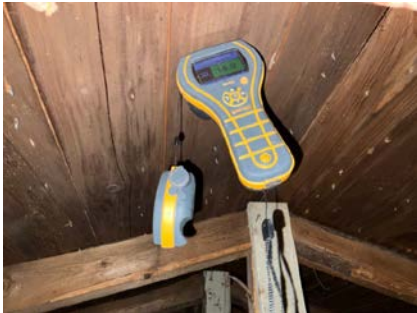
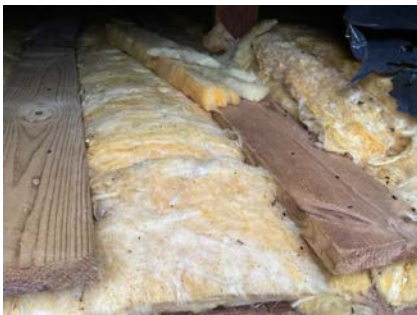
- Det er registrert symptom på aktivitet fra skadedyr
- Undertaket er misfarget.

- Andre tiltak: Konstruksjonen må sikres mot skadedyr.

Konstruksjonen må sikres mot skadedyr.

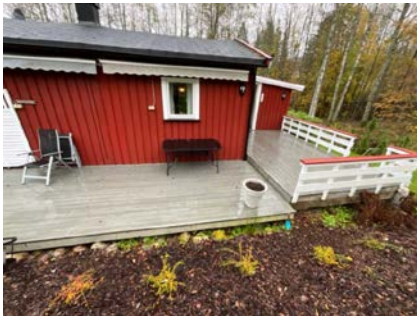
## TG 3 Utvendige trapper

Utvendig trapp som adkomst til terrasse, utført i impregneret treverk.

### Vurdering av avvik:

- Rekkverk må monteres for å lukke avviket.

Kostnadsestimat: Under 10 000

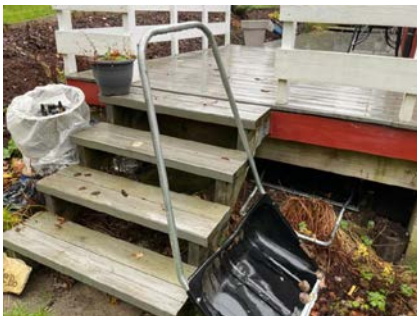
## TG 2 Overflater

### Vurdering av avvik:

- Det er påvist andre avvik:

Boligen har generell elde og slitasje i overflater TG settes derfor med bakgrunn av alder, slitasje, sprekker og merker som er på overflatene i boligen.

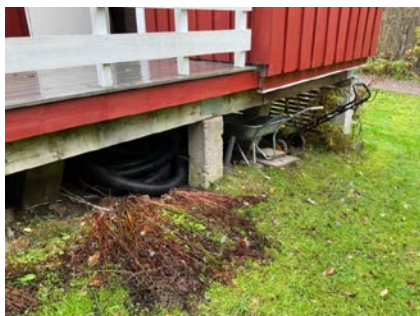
- Det er påvist andre avvik: Det registrert mindre skjevheter i fundamenter.

Hold søyler under oppsyn for å se om det utvikler seg over tid.  
Ved en eventuell utvikling, bør man evaluere om tiltak må settes inn.

**Kostnadsestimat:** Ingen umiddelbar kostnad

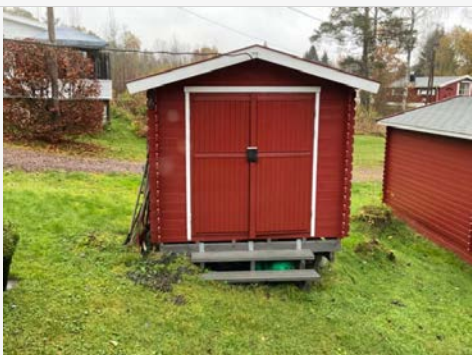
### Bod

Normal standard på bygget ut ifra konstruksjon og alder.

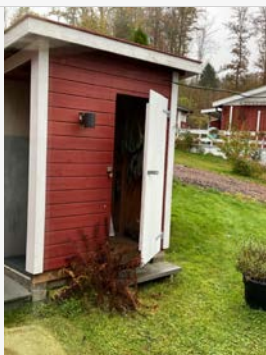
### Vedbod

Normal standard på bygget ut ifra alder og konstruksjon.
