# Verditakst for landbrukseiendom

**Solliaveien 900 og 902** samt Øverdalsseterveien 73

Gnr. 46 Bnr. 1

MARKEDSVERDI

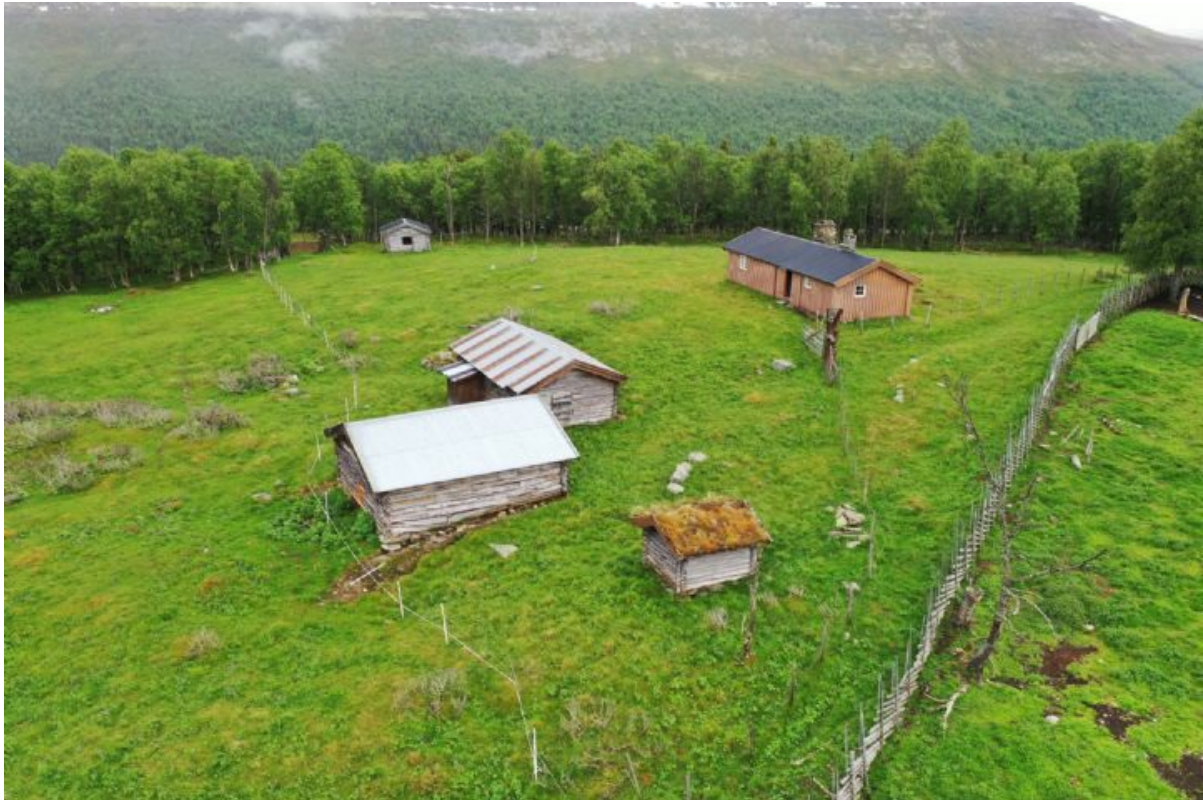
Øverdalssetra 73

Fundamentert på naturstein.  
 Vegger i laft og bindingsverk m/stående kledning. Solbrente fasader.  
 Tekking med bølgeblekkplater.  
 Bygget er ikke besiktiget ved befaringen, og areal er målt i kartet

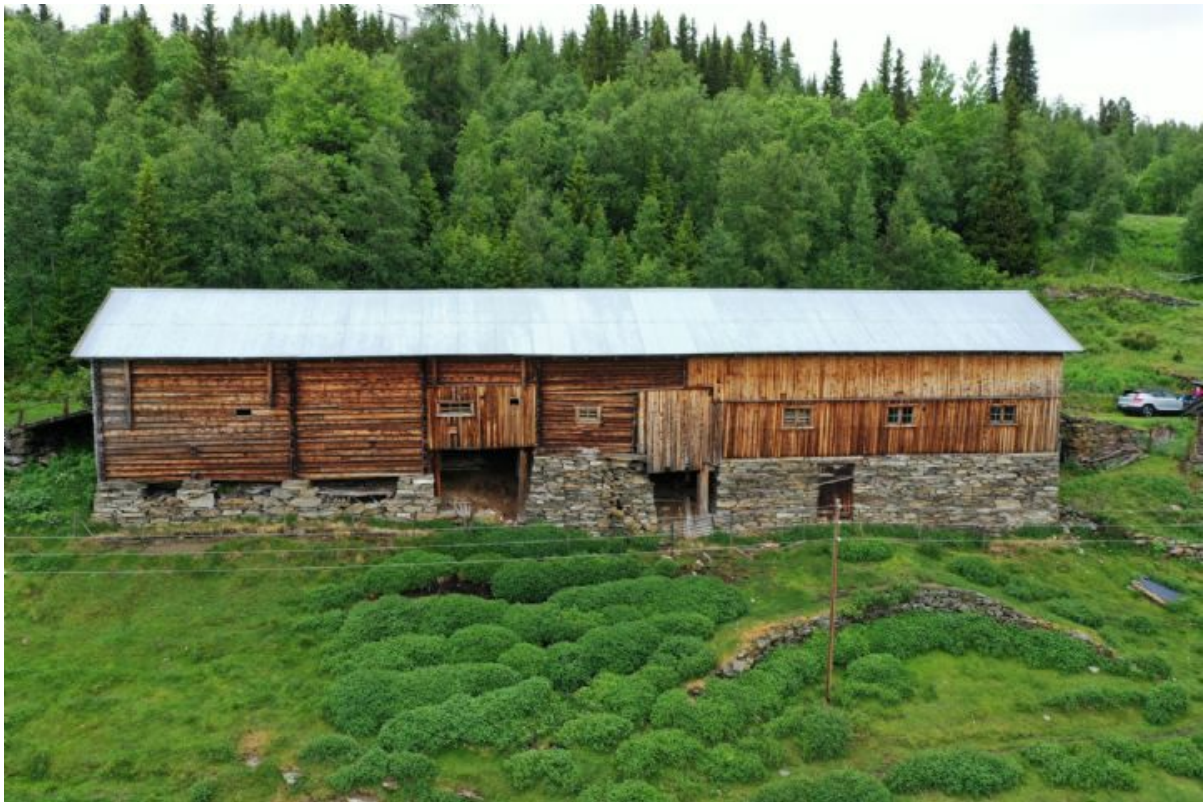
*Driftsbygning*

Fundamentert på natursteinsmur som grunnet terrenget er høy på nedsiden. Det er åpninger for uttransport av husdyrgjødsel med murte punkter mellom. Bærende konstruksjon er tømmer og tregolv i hele bygget me unntak av åpne arealer for fôr m.m.  
 Vegger i tømmer og bindingsverk m/stående lektepanel. Vegger ligger ned i terrenget på oversiden med fare for fuktskade. Terrenget burde vært senket langs veien slik at vann naturlig ledes bort fra bygget  
 Grov takkonstruksjon med tekking av bølgeblekk fra 1970-tallet.  
 Fjøset har tregolv med slitte spalter og innredning i tre.  
 Bygget har liten driftsrelevans i dag, og har omfattende behov for oppgradering.  
 Se bilde nedenfor.

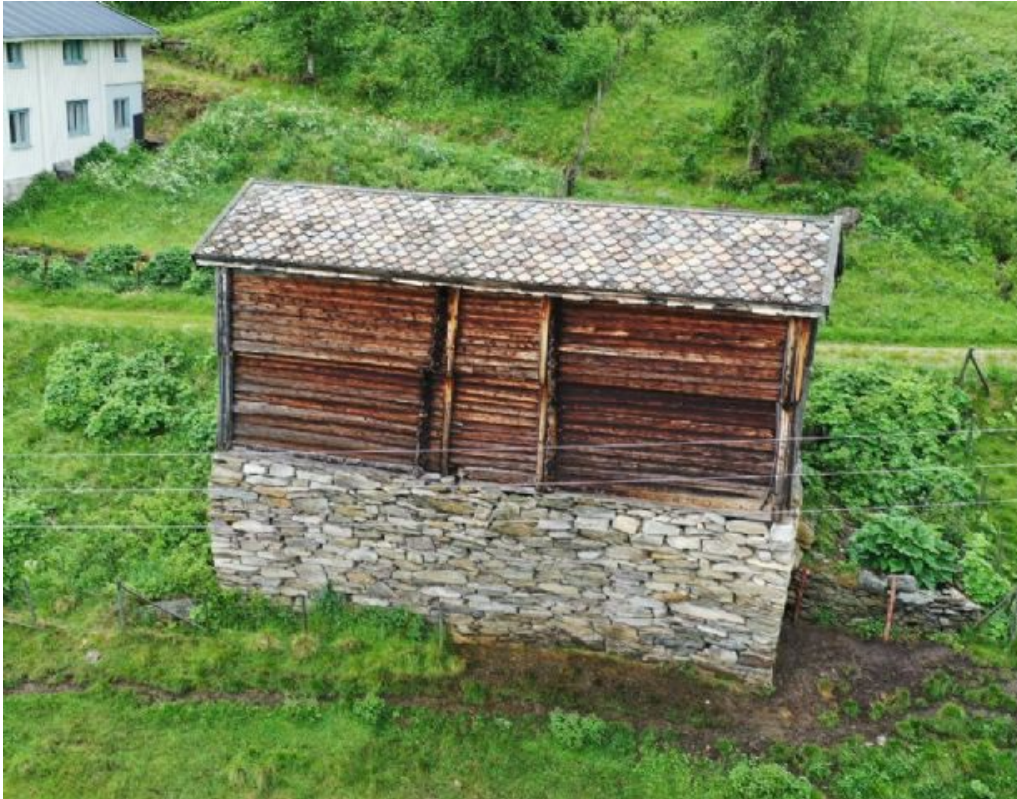
*Stabburet*

Fundamentert på flott natursteinsmur som er svært høy på nedsiden.  
Tregolv i hele bygget.  
Vegger i laft i 2.etasjer.  
Åstak med tekking av naturskifer.  
Taket ble restaurert på 1970-tallet.  
Bygget er et særegent innslag i tunet med sin grunnmur.  
Se bilde nedenfor.

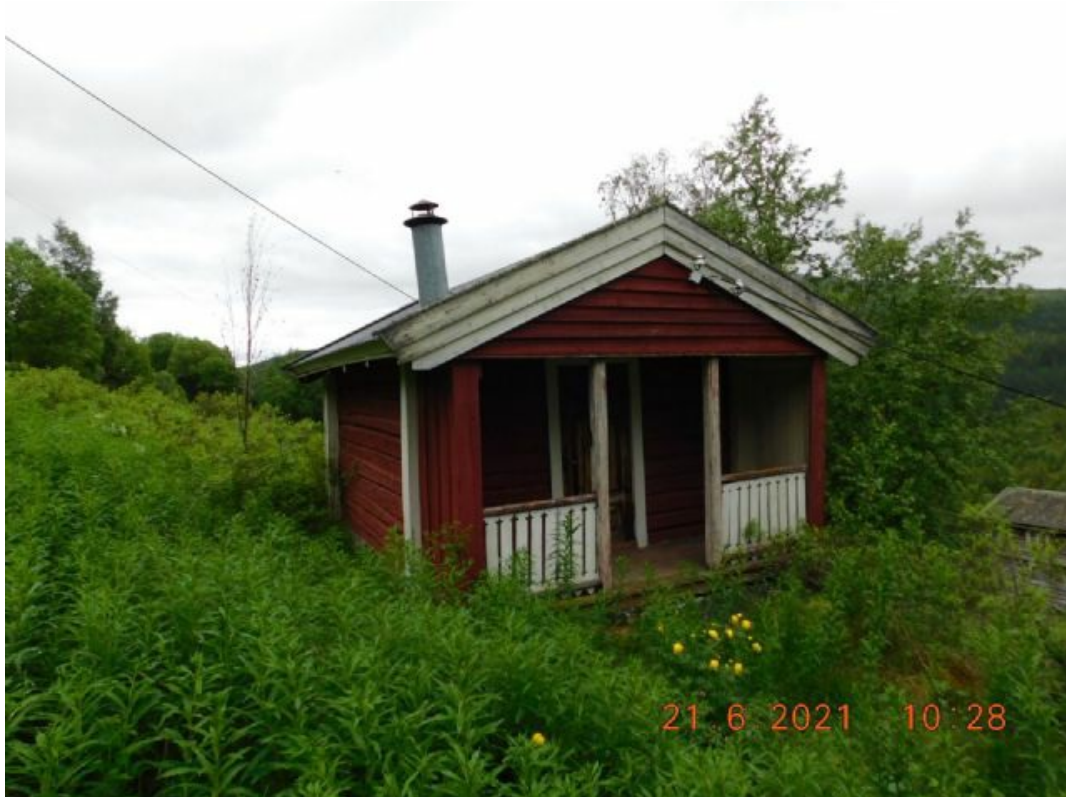
*Annekset*

Fundamentert på natursteinsmur.  
Tregolv med ukjent type/mengde isolasjon.  
Vegger i laft.  
Åstak med tekking av stålplater.  
Vedovn med koiepipe. Denne er ikke typegodkjent.  
Enkle sidehengslede vinduer og enkel tredør.  
Vil kunne benyttes til enkel utleie i sommerhalvåret, men dette krever noe oppgradering.  
Se bilde nedenfor.

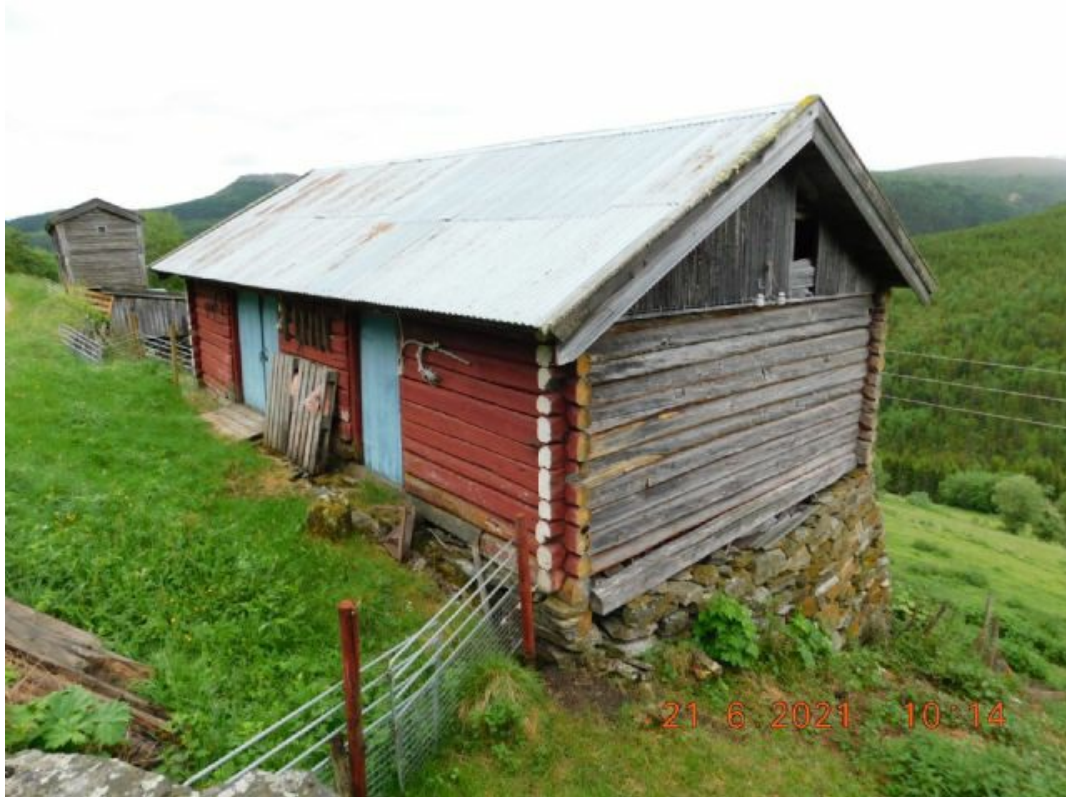
*Uthus - vognskjul*

Fundamentert på høy natursteinsmur. Tregolv.  
Vegger i laft, bunnstokk er glidd ut i gavl.  
Sperretak med tekking av bølgeblikk.  
Enkle vinduer m/småruter.  
Se bilde nedenfor.

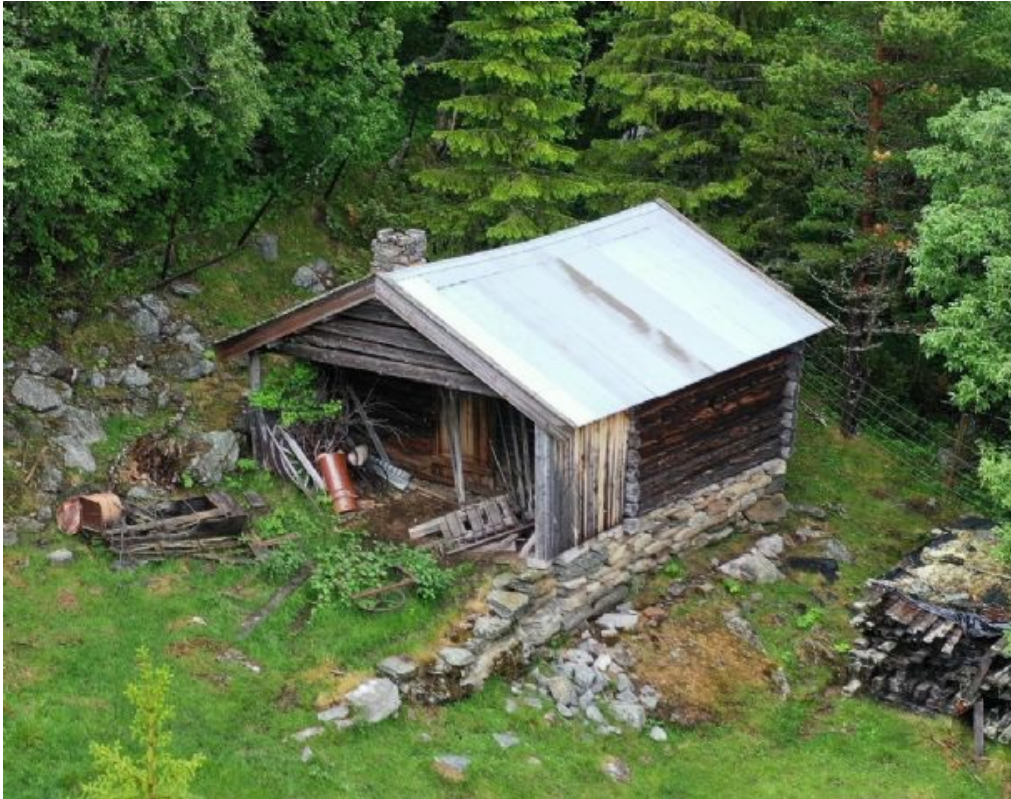
Smie

Fundamentert på natursteinsmur.  
Vegger i laft.  
Åstak med bølgeblekk.  
Liten eller ingen driftsrelevans i dag.  
Arealet er målt i kartet, og bygget er ikke besiktiget ved befaringen.  
Se bilde nedenfor.
