Furuvegen 29C, 2320 FURNES

**Rekkehus på Stavsberg | 46 m<sup>2</sup> |  
Terrasse | Ved Hamar-grensa!**

Tilstandsrapport

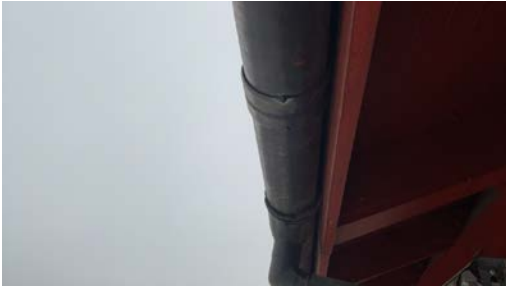
- Takrenner har punktvis lekkasjer.

Lekkasje fra takrenne

- Lokal utbedring må utføres.

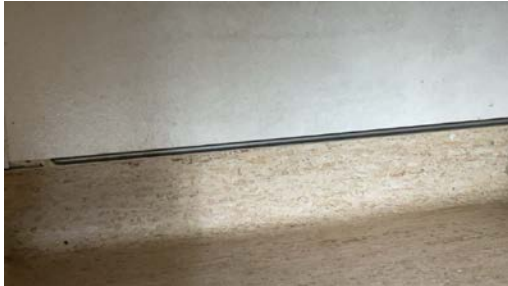
Manglende fuge.

- Det må foretas lokal utbedring.

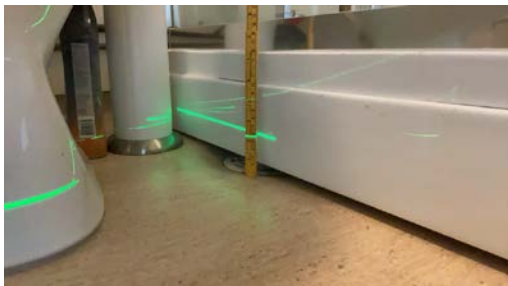
- Det er påvist avvik i fallforhold til sluk i forhold til krav i forskrift på byggetidspunktet.

Målt fall til sluk: 5mm.

- Til tross for avviket i fall/høydeforskjell til sluk, vil gulvet fortsatt kunne lede vann mot sluket, men med redusert effektivitet. Dette kan potensielt øke risikoen for vannansamling i enkelte områder av badet.

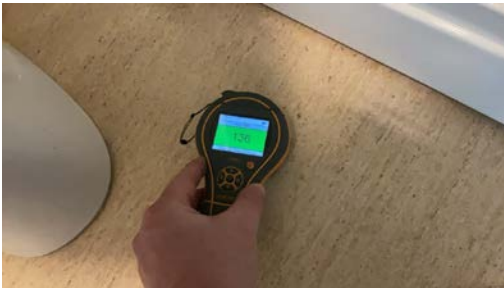
Med enkle fuktsøk ble det ikke registrert unormale verdier.

- Det er viktig å merke seg at levetiden til en membran varierer basert på kvalitet, installasjon og bruk. Eldre membraner kan bli sprø og sprekke opp, noe som fører til at de mister sin vanntettende funksjon. Dette kan resultere i vannlekkasjer gjennom vegger og gulv og fuktskader.
- Eldre sluk av plast er ofte utsatt for lekkasjer og særlig i overganger. Eventuelle lekkasjer kan medføre fuktskader på tiliggende konstruksjoner.

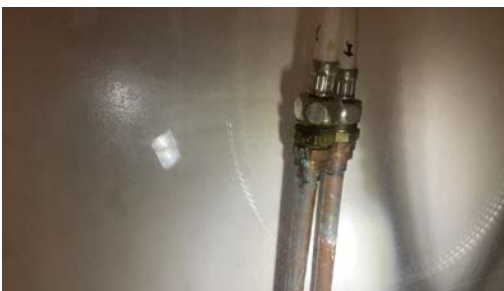
Det er drypplekkasje på kobling til dusjkabinett.

Lekkasje på kobling til dusjkabinett.

- Dersom tiltaket ikke utføres er det fare for videre skadeutvikling.

For å lukke avviket må det gjøres tiltak.

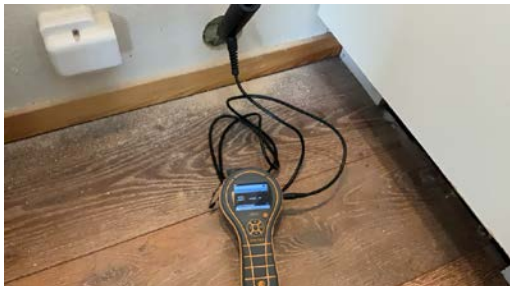
Hulltaking er foretatt uten å påvise unormale forhold.

Hulltaking utført fra tilstøtende rom.

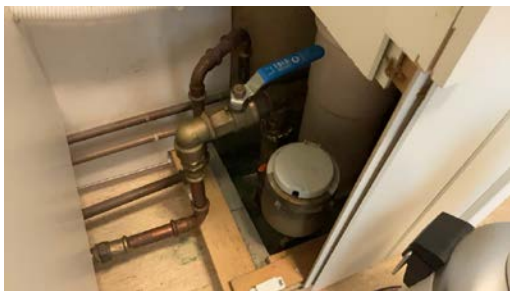
Stoppekran plassert på bad.

- Det er ikke behov for utbedringstiltak siden anlegget fungerer i dag, men ut ifra alder kan skader plutselig oppstå på eldre anlegg.
- I forbindelse med oppgradering av våtrom vil det være naturlig med utskiftning av rør.

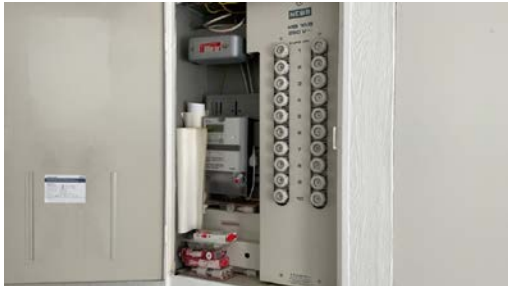
Sikringskap plassert på stue.

Det er ikke satt tilstandsgrad på det elektriske anlegget, da takstingeniør ikke er fagkyndig innen elektrofag. Vurdering av elektriske installasjoner skal utføres av registrert elektroinstallatør i henhold til Forskrift om elektriske lavspenningsanlegg (FEL) og tilsynsmyndighetens krav (DSB).

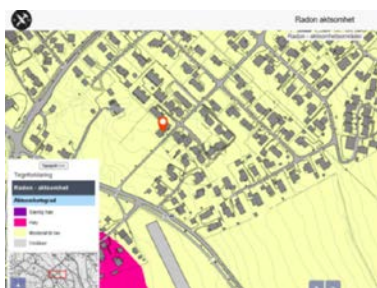
Bygningen ligger i et område som er definert med moderat til lav aktsomhetsgrad i kartet.

- Det bør gjennomføres radonmålinger.
