# Tilstandsrapport

📍 Frognerveien 64, 0266 OSLO

# gnr. 212, bnr. 376, snr. 3

## Boligbygg med flere boenheter - Byggeår: 1936

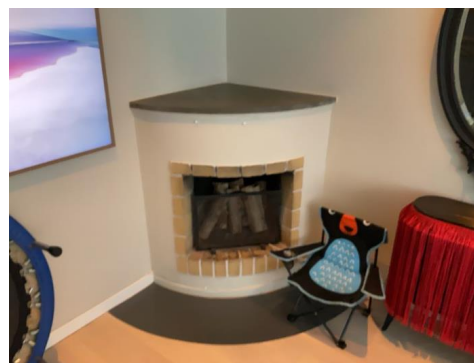
### TG 2 Pipe og ildsted

Mursteinspipe. Åpen ildsted i stue.

Normalt godt trekk iflg forrige eier. Ikke vært i bruk av dagens eier

- Mer enn halvparten av forventet brukstid er passert på pipe.

Ingen tiltak nødvendig.

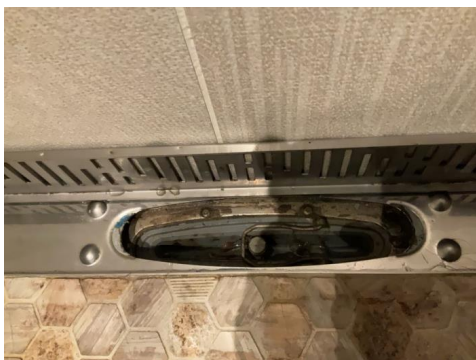
### TG 1 Sluk, membran og tettesjikt

Det er slukrenne ved vegg i dusjonen. Iflg dokumentasjon på boligmappa.no er det benyttet smøremembran på gulv og vegger, samt våtromsplater på vegger.

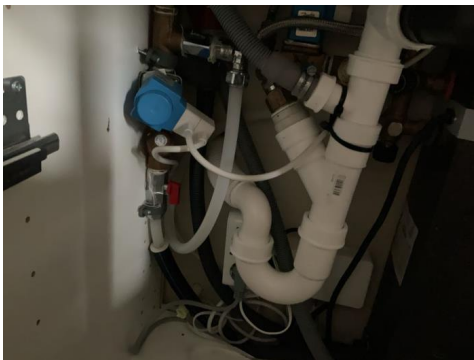
### TG 1 Vannledninger

I baderom: Plast (rør i rør). Fordelerskap med stoppekraner. Betjener vann bad.

Egen vanntilførsel kjøkken. Stoppekraner i kjøkkenskap. Tilkoblet trykkbereder. Dva lokal bereder for kjøkken. Rør i rørsystem i kjøkken. Vannrør ført gjennom etasjeskiller til kjeller.

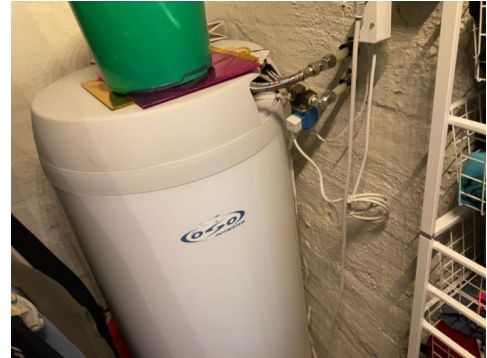
### TG 1 Varmtvannstank

Varmtvannsbereder på ca 200 liter. I garderobe. Fra 2018.????sjekk

Trykkbereder i kjøkkenskap. Fra 2023 Se. ilder på mobil
