# Innholdsrik, flott og nyere del av tomannsbolig! Integrert garasje+ p-plasser | Solrikt | Sentralt

# Tilstandsrapport

gnr. 88, bnr. 858

Befaringsdato: 09.04.2025

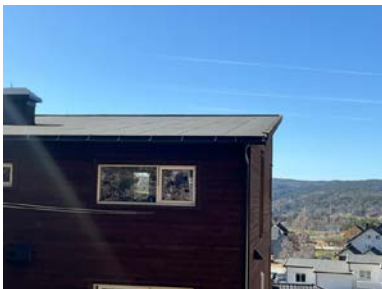
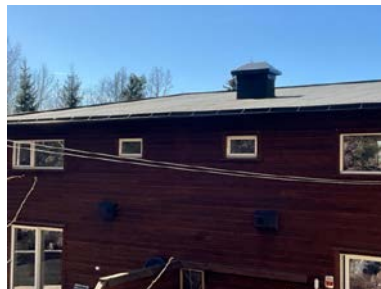
Taktekkingen er av papp. Taket er besiktiget fra bakkenivå.

Siden taket (takkonstruksjon, taktekking og skorstein) kun er observert fra bakkenivå, er vurderingen begrenset av dette. Det er ikke sikkerhetsmessig forsvarlig å bevege seg ut på taket eller observere fra stige. Selv om det ikke er avdekket skader under befaringen, betyr ikke dette at det ikke foreligger skader som en besiktigelse på taket kan avdekke. Vær oppmerksom på denne risikoen. En undersøkelse av taket kan utføres av en fagperson under tilstrekkelige sikkerhetsforhold.

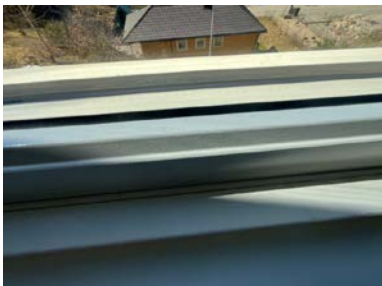
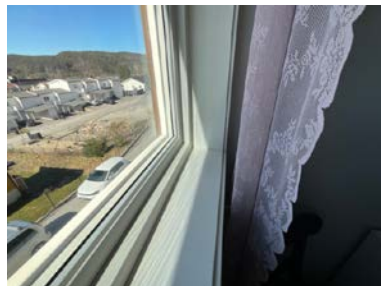
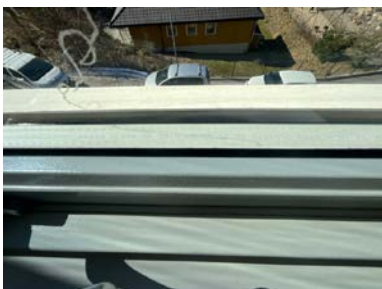
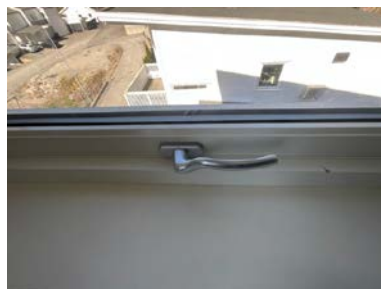
## TG 1 Vinduer

Bygningen har malte trevinduer med 2-lags glass.  
Enkelte vinduer er funksjonstestet for heng i hengsler og tetting, uten å finne nevneverdig avvik.  
Årlig justeringer/smøring av vinduer må forventes.

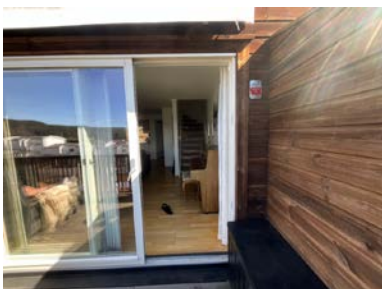
## TG 1 Dører

Bygningen har malt hovedytterdør, malt balkongdør i tre og skyvebalkongdør i malt tre.  
Det er port av metall med elektrisk åpner.  
Ytterdør og verandadør er funksjonstestet for heng i hengsler og tetting, uten å finne nevneverdig avvik.  
Årlig justeringer av dører må forventes.

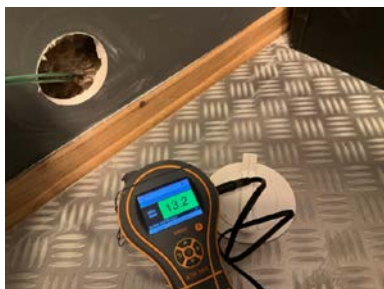
Bakkant av boligen ligger delvis under terrenget. Veggene er påførte av tre. Rommene som vender mot terrenget er vaskerom og bod. På vaskerommet er det malte overflater og i boden er det plater av gips. Hulltaking er foretatt uten å påvise unormale forhold. Hulltaking er foretatt i bod i garasjen. Fuktvotemåling (vekt%) i konstruksjonen ble målt til 13,2.

Fuktighet i påførte vegger under terrenget vil variere med årstidene og verdiene kan være normal fra 18 vektprosent og ned til 0.

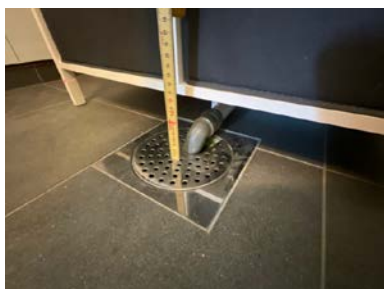
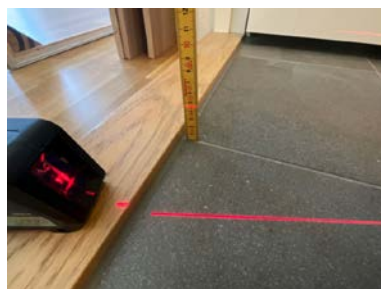
### TG 1 Overflater Gulv

Det er flislagt gulv med elektriske varmekabler. Det er ca 25 mm. høydeforskjell fra flis ved dør til topp slukrist.  
Det er lokalisert noe hull, men flisene virker å sitte godt. Det er ingen riss i fugene. Strakstiltak er ikke nødvendig.

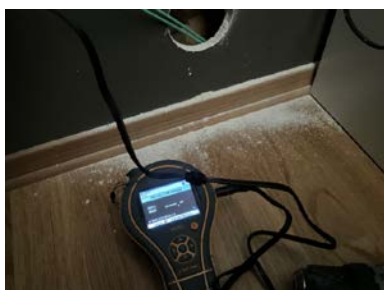
### TG 0 Tilliggende konstruksjoner våtrom

Hulltaking er foretatt uten å påvise unormale forhold. Hulltaking er foretatt på soverom. Fuktkvotemåling (vekt%) i konstruksjonen ble målt til 6. Hulltaking gir begrenset adgang til visuell kontroll/måling av et lokalt område på badet, og det kan dermed ikke med sikkerhet utelukkes at det foreligger skjulte avvik eller skader i øvrige deler av konstruksjonen.

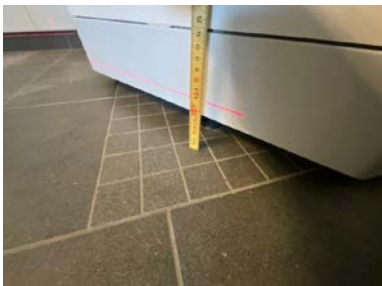
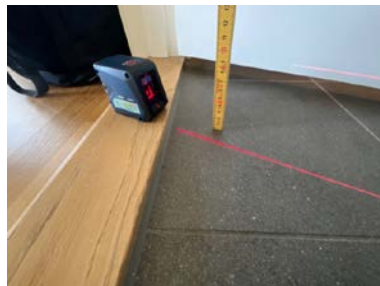
Det er flislagt gulv med elektriske varmekabler. Det er ca 25 mm. høydeforskjell fra flis ved dør til slukrist.

Det er lokalisert noe hull lyd, men flisene virker å sitter godt. Det er ingen riss i fugene. Strakstiltak er ikke nødvendig.

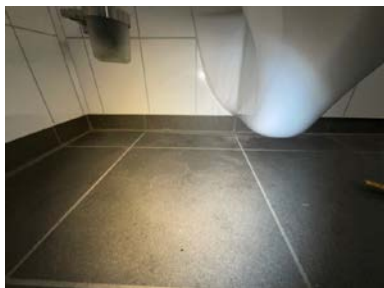
- Det er ikke påvist tilfredsstillende løsning for å synliggjøre lekkasje fra innebygget sisterner.

Mangler hull for drenering av lekkasjevann.

- Ved implementering av innebygget sisterner var det ikke krav om lekkasjesikring, konstruksjonen bør jevnlig observeres.

Ved lekkasje i innebygd toalett vil ikke vannet bli synlig før det oppstår store vannskader i konstruksjonen.

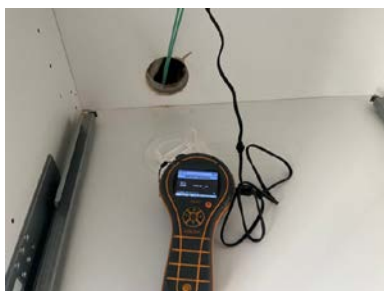
Hulltaking er foretatt uten å påvise unormale forhold. Hulltaking er foretatt i skap på kjøkkenet bak våtsone for vasken. Fuktkvotemåling (vekt%) i konstruksjonen ble målt til 6.

Hulltaking gir begrenset adgang til visuell kontroll/måling av et lokalt område på badet, og det kan dermed ikke med sikkerhet utelukkes at det foreligger skjulte avvik eller skader i øvrige deler av konstruksjonen.
