Grytefjellvegen 26, 3683 NOTODDEN

# Tilstandsrapport

Befaringsdato: 25.10.2024

Rapportdato: 19.02.2025

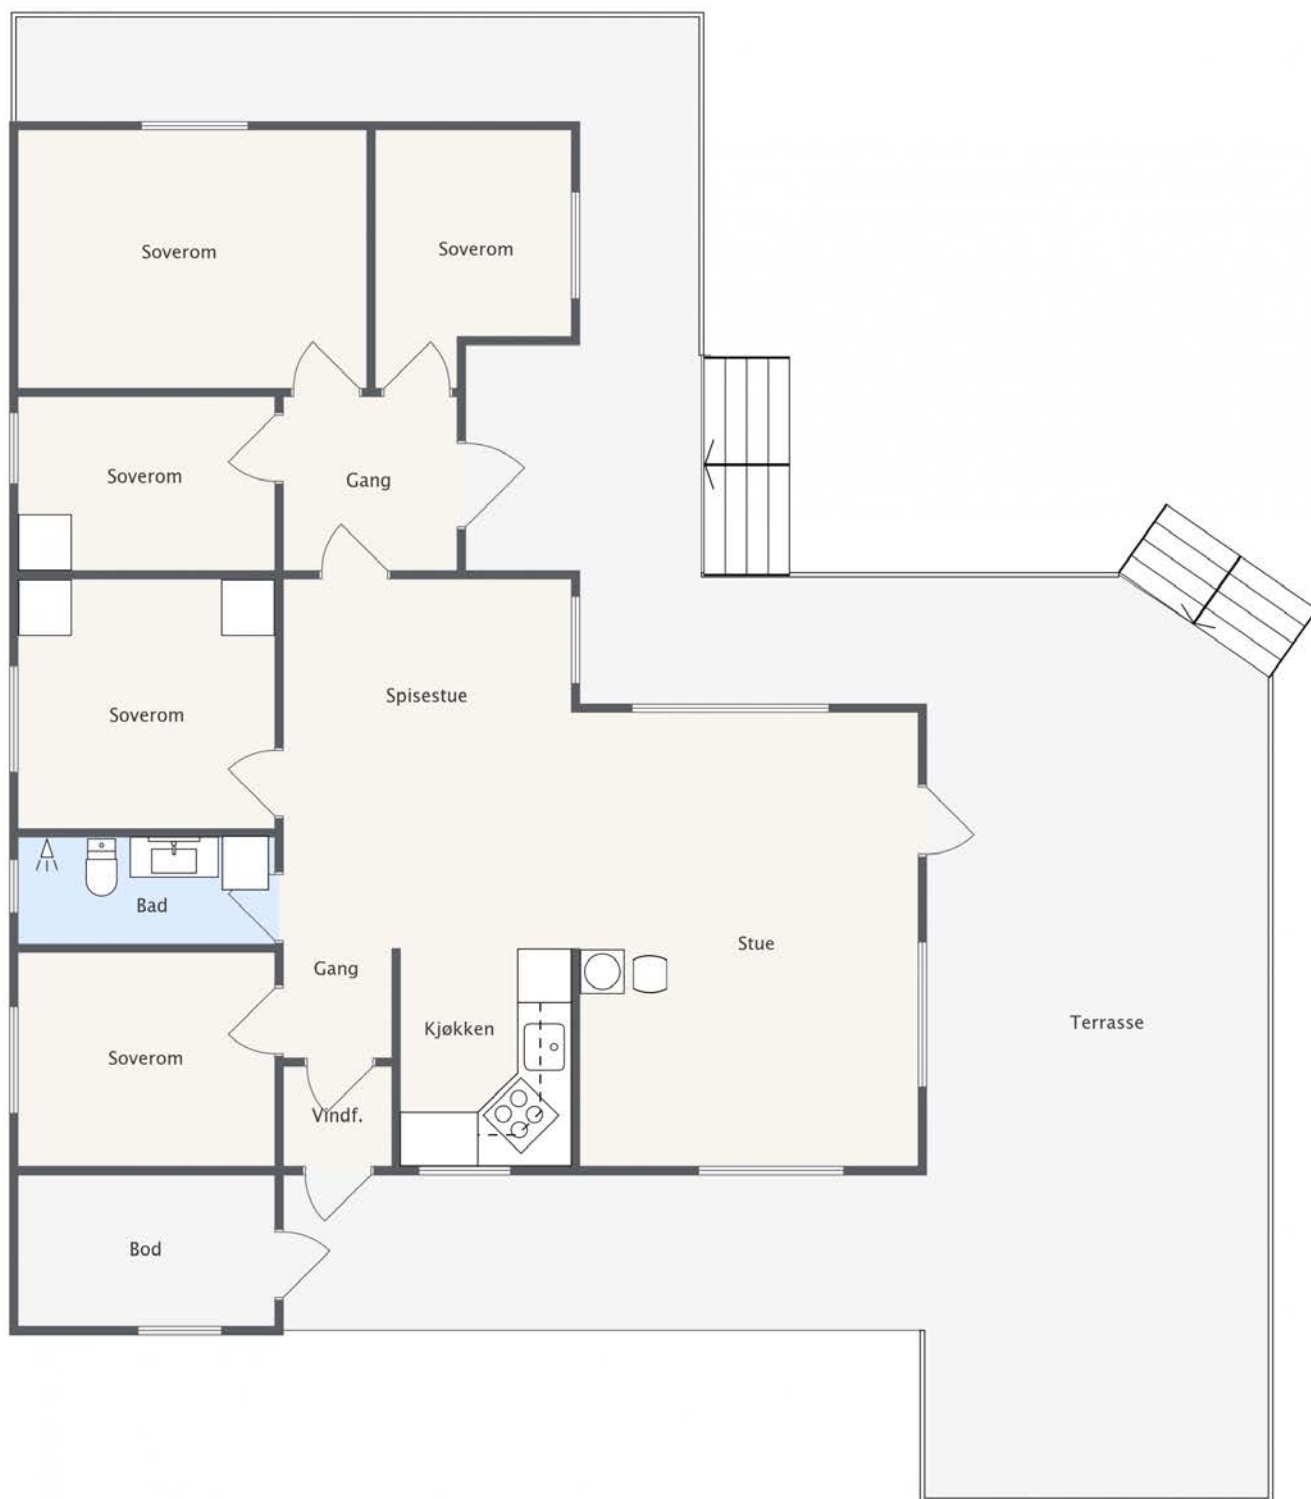
# Grytefjellvegen 26

Plantegningen er ikke målbar og kun ment for å illustrere boligens planløsning.  
Evt. innredning/møblering trenger ikke være basert på faktiske forhold.  
Det tas forbehold om at avvik/feil i plantegningen kan forekomme.

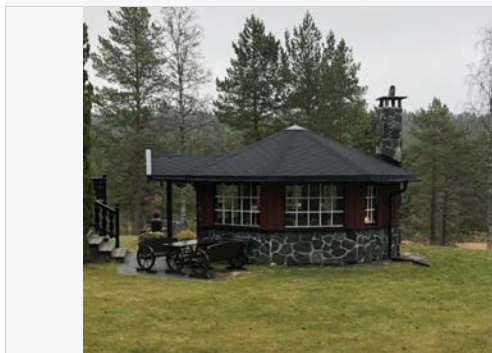
### Anneks/lysthus

Utvendig lysthus/anneks er ikke gitt en full tilstandsrapport men en enkel bygningsmessig beskrivelse.

Bygget er ikke tilstandsvurdert ihht Forskrift til avhendingslova og NS3600. Dette er kun en enkel beskrivelse.
