**Salgsobjekt:** Tomannsbolig  
**Eierform:** Eierseksjon  
**Byggeår:** 2021  
**BRA-i/BRA Total** 100/105 kvm  
**Soverom:** 3  
**Gnr./bnr.** Gnr. 2046, bnr. 33  
**Snr.** 1  
**Oppdragsnr.:** 1303250102

# Ringdal- flott 1/2 part av tomannsbolig oppført i 2021. 3 soverom - 2 bad - carport m/el. lader

# Tilstandsrapport

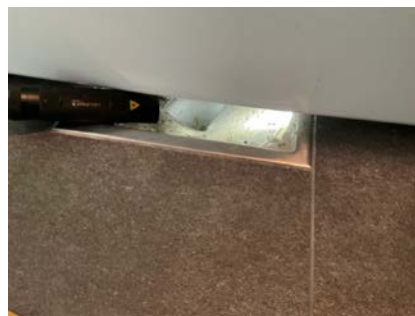
- Membran kan ikke konstateres (ikke synlig og det foreligger heller ikke dokumentasjon).
- Det er avvik:

Vaskerommet er velfungerende, men ny eier må vite om at baderommet ikke tilfredsstiller kravet og forventningene til dagen bruk med membran og oppkant.

Kravet om at lekkasjevann skal ledes til sluk, betyr at det ferdig utførte våtromsgulvet må være utformet uten motfall til sluk fra alle steder der det kan forekomme lekkasjevann.

Sluk i vaskero

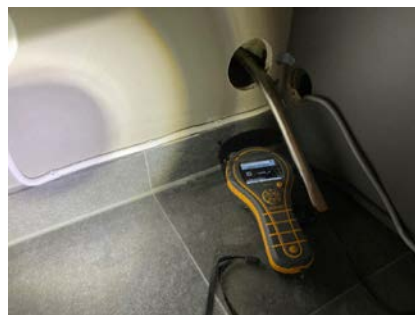
Jeg har foretatt hulltaking i vaskeromsveggen, i tilliggende konstruksjon uten å påvise fukt inne i konstruksjonen.

Hulltakingen er gjort på en tilfeldig plass i våtrommet, hvor det er sannsynlig at det kan være fuktighet, sett opp mot fuktbelastningen i rommet.

Hulltaking i vaskeromsvegg.

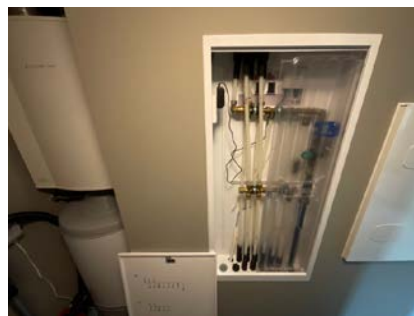
Konsekvensene er at en mulig lekkasje i rør i rør skapet vil renne til vegg og gulv, med påfølgende vannskade.

Rør i rør skap

Ny eier må forvente å kontakte rørlegger og montere tetting rundt el-røret for å forbedre tilstandsgraden og eliminere en eventuel vannskade i vegg og på gulv.
