Hemnesveien 272B, 1970 HEMNES

**Lekker 3-roms selveier fra 2024 og  
over 2 etasjer I God planløsning I  
Stor, solrik uteplass I  
Sentrumsnær beliggenhet!**

# Tilstandsrapport

## LEILIGHET I 3-MANNSBOLIG

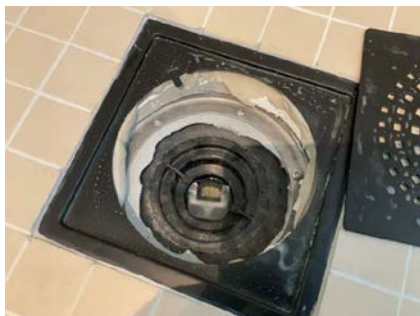
### ! TG 0 Sluk, membran og tettesjikt

Det er plastsluk og smøremembran med dokumentert utførelse i form av ferdigattest.  
Det er synlig slukmansjett/membran under klemringen i sluket.

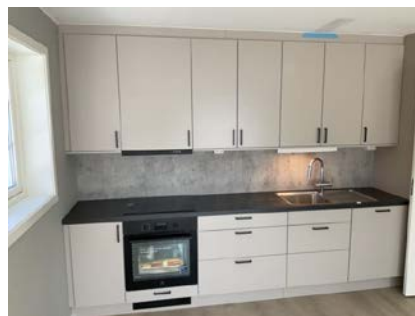
### ! TG 0 Overflater og innredning

Kjøkkeninnredning består av: Benkeskap og overskap med folierte skrog og slette fronter.  
Laminat benkeplate med nedfelt oppvaskkum av metall.  
Ventilator med avtrekk.  
Integrert induksjonstopp, stekeovn, kjøl-/fryseskap og oppvaskmaskin.  
Komfyrvakt over platetopp.  
Lekkasjearsler med automatisk vannstoppesystem i kjøkkenbenk.

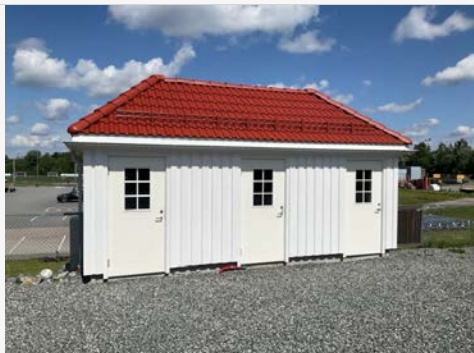
### Sportsbod

**Anvendelse**

Lagringsplass.
