Kjørbokollen 41, 1337 SANDVIKA

**Delikat, romslig og gjennomgående 3-roms leilighet. Attraktiv beliggenhet. Garasje med el-bil lader. Heis.**

# Tilstandsrapport

## BOLIGBYGG MED FLERE BOENHETER

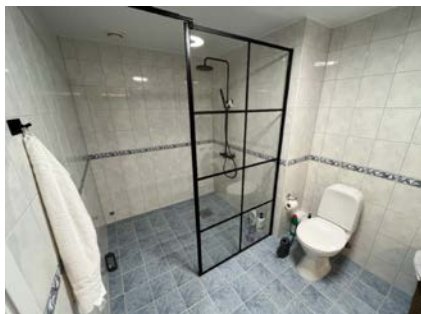
### ETASJE 2 > BAD

Baderom fra byggeår. Dusjvegg av glass, opplegg for vaskemaskin, gulvmontert toalett og skuffeinneordning med heldekkende servant og ett-greps blandebatteri. Ny dusjvegg, dusjsett, servant, speil og skap i 2025 i følge eier.

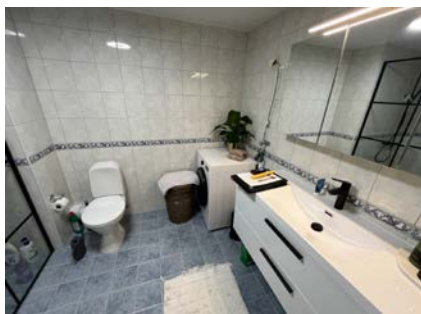
Dusjvegg av glass, opplegg for vaskemaskin, gulvmontert toalett og skuffeinnredning med heldekkende servant og ett-greps blandebatteri. Toalett fra byggeår. Ny dusjvegg, dusjsett, servant, speil og skap i 2025 i følge eier.
