Fredsvollvegen 9, 2850 LENA

**Innbydende og koselig leilighet  
sentralt i Lena - 1 soverom -  
gangavstand til  
sentrumsfasiliteter.**

# Tilstandsrapport

## BOLIGBYGG MED FLERE BOENHETER

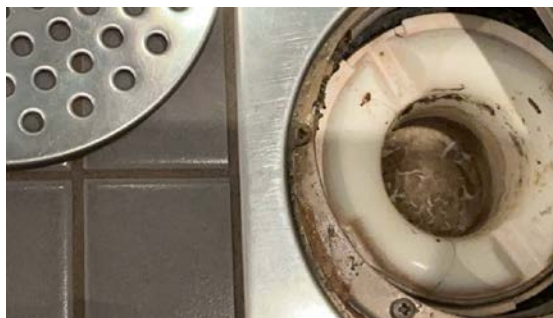
### 2 ETASJE > BAD

#### TG 1 Sanitærutstyr og innredning

- Elektrisk avtrekksvifte bør monteres for å lukke avviket.
- Dårlig ventilasjon på et våtrom kan føre til alvorlige konsekvenser som fuktskader og muggvekst.
