Fredsvollvegen 9, 2850 LENA

**Innbydende og koselig leilighet  
sentralt i Lena - 1 soverom -  
balkong - gangavstand til  
sentrumsfasiliteter.**

# Tilstandsrapport

## BOLIGBYGG MED FLERE BOENHETER

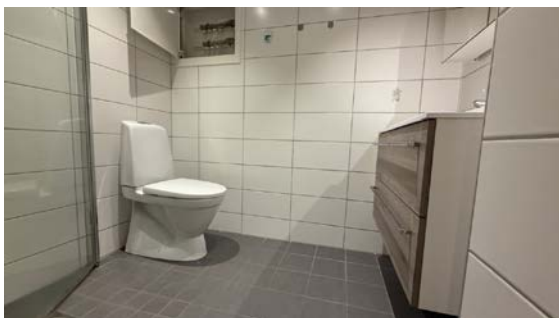
### 2 ETASJE > BAD

#### TG 2 Overflater vegger og himling

#### Vurdering av avvik:

- Det er vindu/dør med ikke fuktbestandige materialer i våtsonen (ved vask, dusj, badekar, osv.), løsningen eller byggematerialet er uegnet.

- Dersom det ikke gjøres tiltak, kan dette medføre oppfukning, oppsvelling og forringelse av materialer over tid og fuktskader på tilstøtende konstruksjoner.

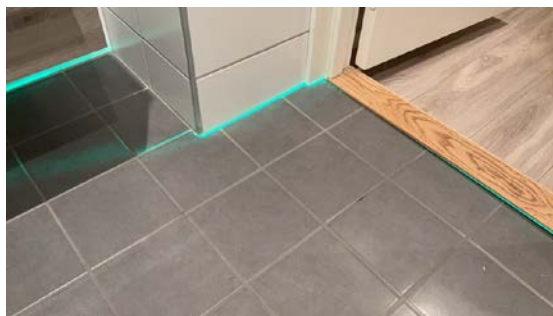
### 2 ETASJE > BAD

Gulvet er flislagt. Rommet har elektriske varmekabler. Fall mot sluk er målt til 40 mm. Høydeforskjell fra toppen av sluket til toppen av membranen ved dørterskelen er 40 mm.

#### TG 1 Sluk, membran og tettesjikt

Det er plastsluk og smøremembran med dokumentert utførelse.

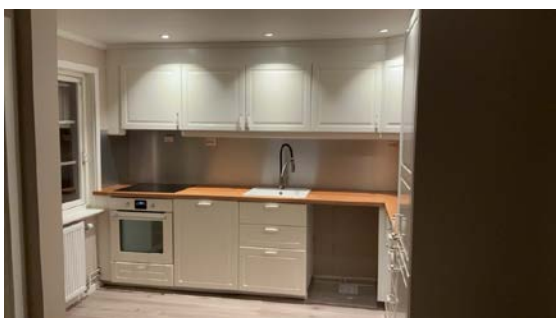
### 2 ETASJE > KJØKKEN

#### ! TG 1 Avtrekk

Innvendige vannledninger er av plast (rør i rør). Det er besikket i rørskap.
