# Peder Rindes vei 1

Befaringsdato: 06.11.2024

# Tilstandsrapport

## ENEBOLIG

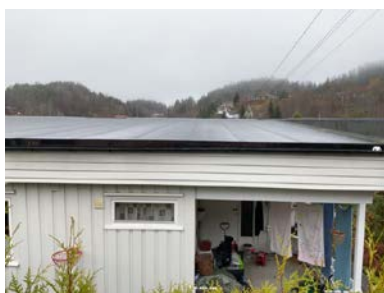
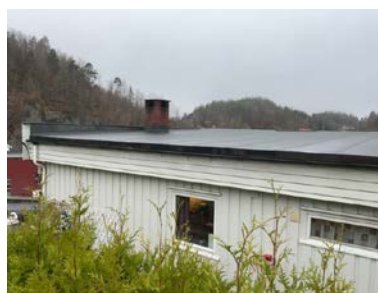
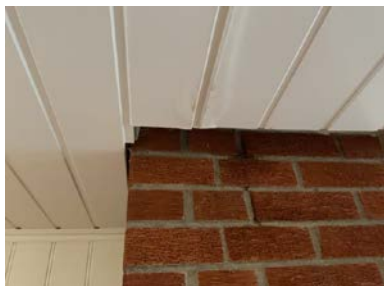
Det har vært lekkasje ved pipe. Om lekkasjen skyldes utett takteking eller lekkasje via pipebeslag, vites ikke. Det ble ikke målt fukt i himlingen på befaringen.

Lekkasjen må utbedres. Tilstanden inne i takkonstruksjonen kan ikke avdekkes uten destruktive inngrep. Kostnadsestimatet er usikkert.

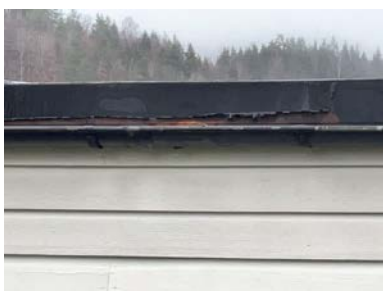
### Nedløp og beslag

- Takrenner har punktvis lekkasjer.

Det er stedvis lekkasjer i renner. Det er rust på takfotbeslag.

- Lokal utbedring må utføres.

Takrenner og takfotbeslag bør skiftes. Det vil være naturlig å gjøre dette i forbindelse med skifte av taktekingen.

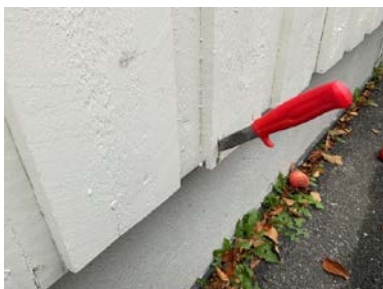
Kledningen har behov for vedlikehold og enkelte bord eller deler av kledningen bør skiftes. Kledningen bør males/beises.

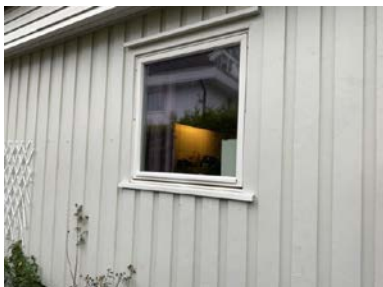
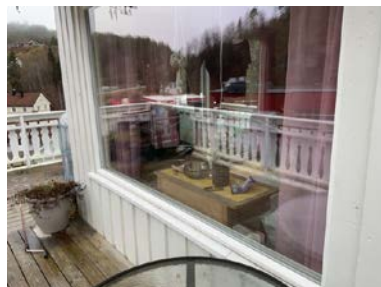
## TG 1 Vinduer

Det er nyere vinduer med isolerglass.

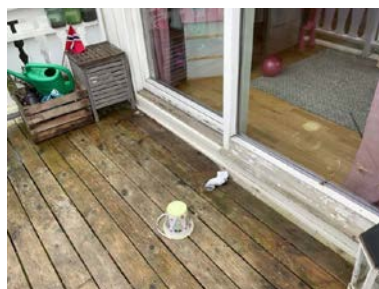
## TG 2 Balkonger, terrasser og rom under balkonger

Det er terrasse i trekonstruksjon.

Skjevheter og slitasje krever ingen umiddelbare tiltak.

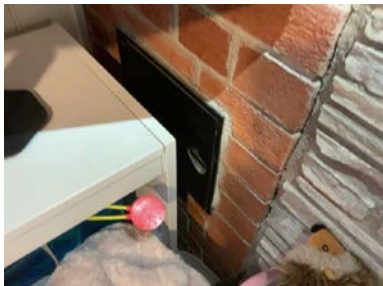
## TG 1 Rom Under Terreng

Hulltaking er foretatt uten å påvise unormale forhold.

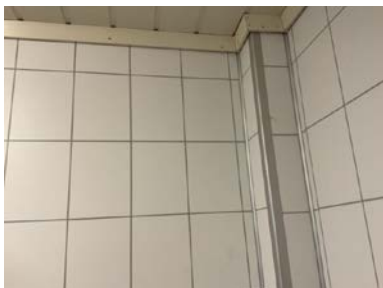
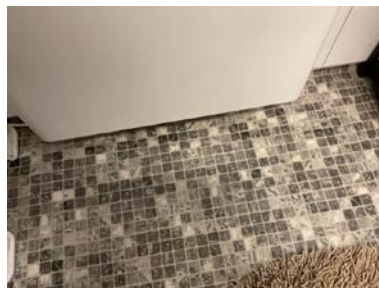
### TG 2 Overflater vegger og himling

- Det er vindu/dør med ikke fuktbestandige materialer i våtsonen (ved vask, dusj, badekar, osv.), løsningen eller byggematerialet er uegnet

- Uegnede materialer må fuktbeskyttes/utskiftes.

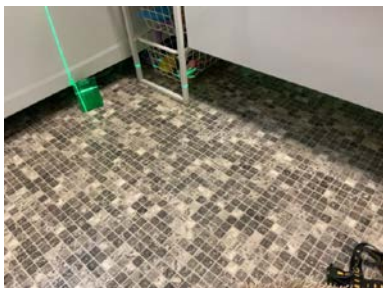
### TG 2 Sluk, membran og tettesjikt

For å lukke avviket må det foretas utbedringer. Se punktet "Overflater Gulv".

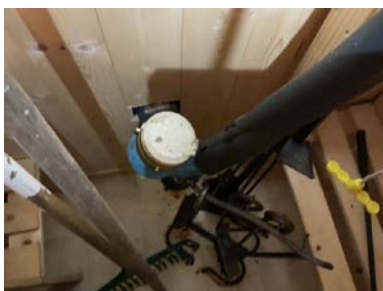
## TG 2 Avløpsrør

Det er avløpsrør av plast.

- Det er ikke behov for utbedringstiltak siden anlegget fungerer i dag, men ut ifra alder kan skader plutselig oppstå på eldre anlegg.

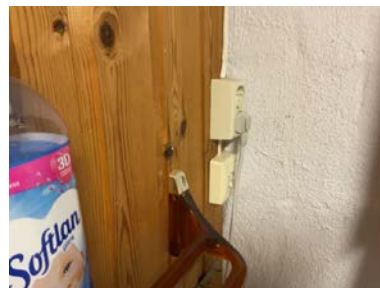
## ⚠ TG 3 Elektrisk anlegg

Undertegnede har ikke kompetanse til å tilstandsvurdere elektriske anlegg, utover synlige og helt opplagte feil. El-anlegg bør kontrolleres av en autorisert el-installatør. Kostnadsestimatet gjelder el-sjekk. Eventuelle reparasjoner eller oppgraderinger vil komme i tillegg.

Kostnadsestimat: Under 10 000

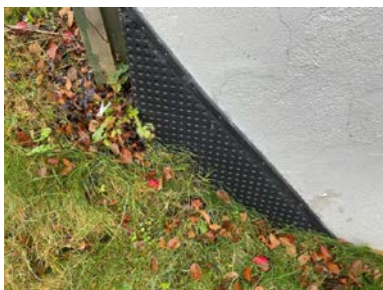
## TG 2 Grunnmur og fundamenter

Grunnmur av lettklinkerblokker (Leca). Fundamenter og gulv på grunn av betong.

- Grunnmuren har sprekkdannelser.

Riss og sprekker bør holdes under oppsikt for å se om det er en negativ utvikling. Hvis setningen fortsetter, kan utbedringskostnadene bli høye.

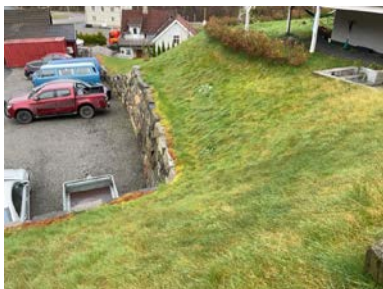
## TG 2 Forstøtningsmur - 2

Det er støttemur av betong/mur.

- Det er påvist mindre sprekker og/eller skjevheter i muren.

Skjevheter og sprekker krever ingen umiddelbare tiltak. Ved en eventuell forverring kan det bli nødvendig med tiltak.

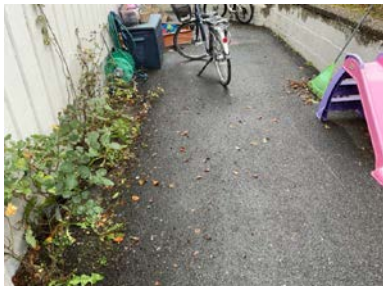
## Utvendige vann- og avløpsledninger

Det er offentlig avløp via private stikkledninger. Det er offentlig vannforsyning via private stikkledninger. Alder på rørene vites ikke. Utvendige rør er nedgravd og er derfor ikke tilgjengelige for inspeksjon (utenom med kamerainspeksjon, som ikke er en del av dette oppdraget). Rørene vil ha en naturlig aldersslitasje. Det antas at utvendige rør er over 20 år gamle.

- Det er ikke behov for utbedringstiltak siden anlegget fungerer i dag, men ut ifra alder kan skader plutselig oppstå på eldre anlegg.
