# Tilstandsrapport

# gnr. 102, bnr. 54, snr. 152

Befaringsdato: 21.07.2025

Rapportdato: 25.07.2025

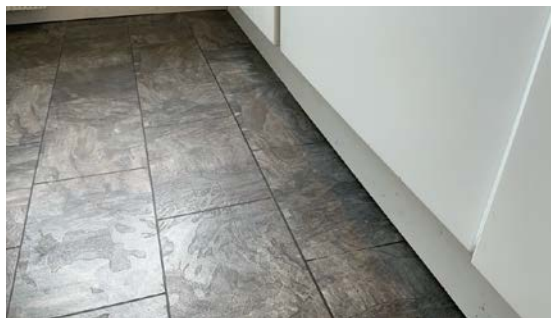
Fraglidning på gulv kjøkken.

Etasjeskille i betong. Etasjeskille synes å ha tiltenkt funksjon uten konstruksjonsmessig negativt avvik av større betydning.

- Det er målt høydeforskjell på mellom 15-30 mm gjennom hele rommet. Tilstandsgrad 2 gis med bakgrunn i standardens krav til godkjente måleavvik.

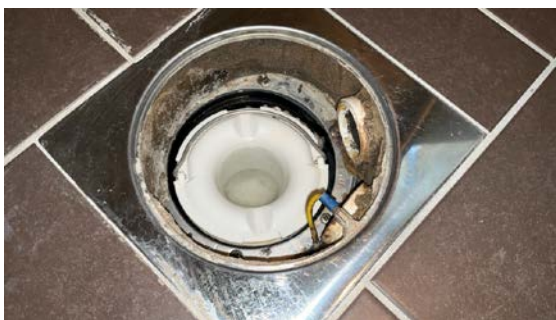
Det er plastsluk og banemembran med dokumentert utførelse

Kontroll av sluk.

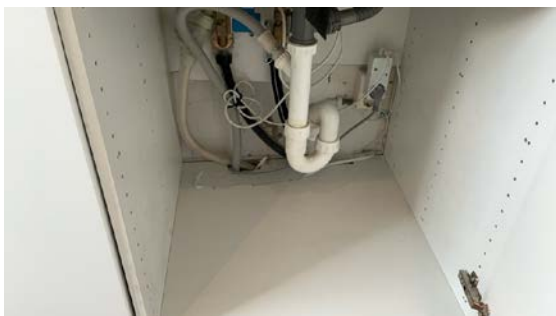
Vannrør fra 2020 av materialtype pex og kobber. Fordelerskap på badet. Waterguard i benkeskap på kjøkken for god sikring av lekkasjevann. Alder er normalt i seg selv en vurderingskriterie hva angår slitasjegrad. Videre bemerkes at bunnledninger av den årsak følgelig heller ikke er kontrollert.

Besiktigelse av røropplegg.
