Toftes gate 32, 0556 OSLO

**Pen & sjarmerende 2-roms i  
klassisk Løkkagård rett v/  
Birkelunden | 3 m takhøyde |  
Rosett & stukkatur | Bad fra 2017**

# Andelsnummer 13

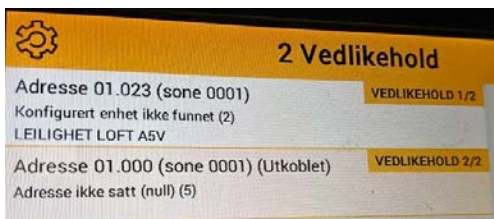
Ikke dedikert kurs til ABA, kurs 35 som brukes er til stikk i kjeller.  
Ikke O-plan eller branninstruks med møteplass.  
Ikke mottatt dokumentasjon på alarmorganisering eller FDV dokumenter på ABA.  
Enhet 01.023 ble ikke funnet og jeg mistenker at adressering ikke er angitt ved bruk av adressehjul på detektor. Muligens det er den som viser 01.000 siden denne står utkoblet i sentralen.

brannalarmen er programmert med stor alarm uten forsinkelse.
