Elvdalsvegen 3 H, 2422 NYBERGSUND

**Lys, lettstelt og pen 3-roms
selveiet endeleilighet i 1. etasje.
Moderne bygg fra 2014. Solrik
terrasse. Garasje og bod.**

Tilstandsrapport

LEILIGHET I 8.MANNSBOLIG

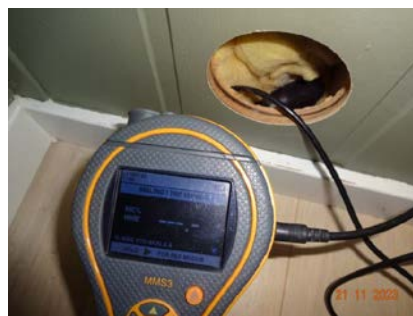
TO 1 Tilliggende konstruksjoner våtrom

Hulltaking er foretatt nederst på delevegg mot våtsonen. Ved bruk av fuktmåler ble det ikke registrert unormale verdier.

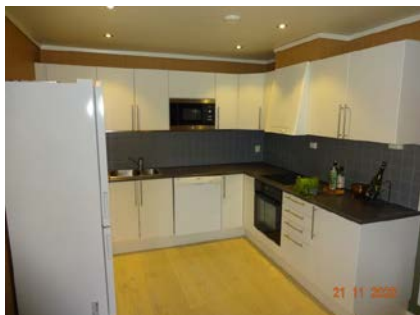
KJØKKEN

Aubo innredning fra byggeåret.
Kjøkkeninnredning med laminert benkeplate, over og underskap, glatte fronter, fliser i benkerygg, opplegg for oppvaskmaskin, ettgreps blandeblatter og to rustfrie kummer.
Integrert koketopp, stekeovn og micro.
Montert komfyrvakt over koketopp.
Montert lekkasjesikring under kjøkkenbenk.

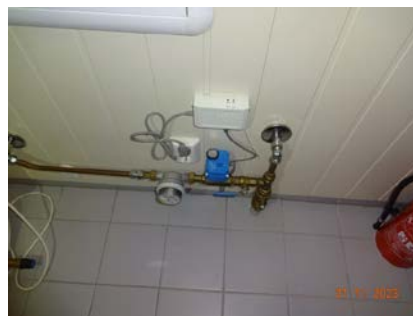
Plast vannledning i inntak, vannmåler, stoppekran i teknisk rom.
Vannledninger av rør i rør. Del med kobberør.
Koblingskap for vannrør i vegg på teknisk rom.
Etablert drengåpning for eventuelt lekkasjevann.

- Rørkurser på rør-i-rør system bør merkes.

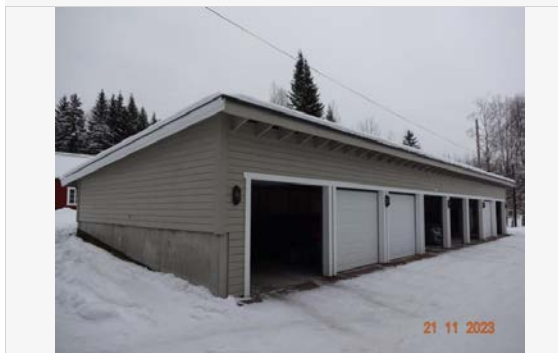
Biloppstillingsplass og bod i felles garasjeanlegg

Lager, biloppstilling.
