Vestsidavegen 198, 2160 VORMSUND

**Trivelig enebolig i idylliske omgivelser. Fin utsikt, solrike uteplasser, garasje og stor tomt. Behov for oppgradering.**

Befaringsdato: 17.06.2024 Rapportdato: 27.06.2024 Oppdragsnr.: 18925-1553 Referansenummer: SU1244

Autorisert foretak: Nåmo Takst og Rådgivning AS

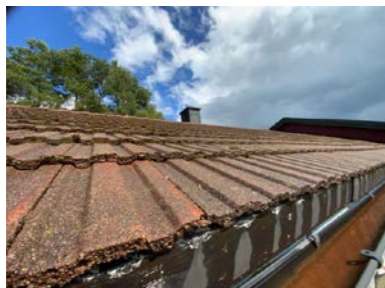
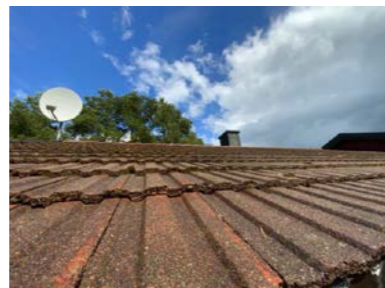
### TG 2 Nedløp og beslag

Nedløp og beslag av metall.

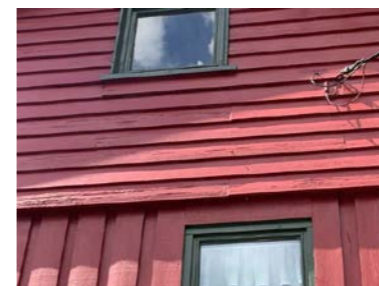
### TG 2 Takkonstruksjon/Loft

Utvendig > Takkonstruksjon/Loft: Punktet må sees i sammenheng med Takteking. har W-takstoler i tre. Bordet undertak. Plassbygget takstoler. Vurdering av avvik: Det er påvist fuktskjolder/skader i takkonstruksjonen. Det ble registrert fuktskjolder på undertaket på oversiden av pipeløp. Det indikerte ikke fukt ved måling befaringsdagen. Det anbefales å etablere netting i gesimskasser/takutstikk for å inngå at insekter og mus har mulighet å komme på kaldtloftet.

Punktet må sees i sammenheng med Taktekkning

Etablere netting.

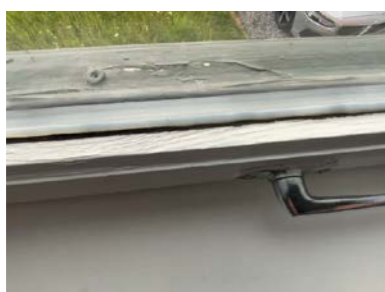
### TG 1 Vinduer - 2

Bygningen har trevinduer med koblet glass.

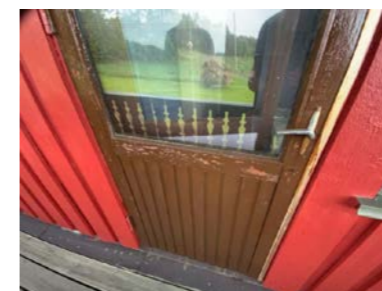
### TG 2 Dører - 3

Garasje vippeport i tre og kjellerdører.

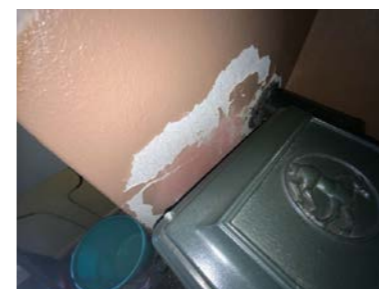
Vurdering av avvik: Det er påvist sprekker og/eller riss i pipe. Ildfast plate mangler på gulvet under/foran ildstedet. Mer enn halvparten av forventet brukstid er passert på pipe.

Noe synlig sorekk i puss på pipe ved vedovn på vaskerom.

- Det må monteres ildfast plate under/foran ildsted.
- Det må foretas lokal utbedring.

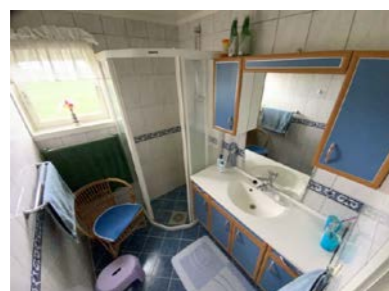
### ETASJE > BAD

#### TG 1 Overflater vegger og himling

- Det er mulighet for at det kan forekomme vannlekkasje på våtrommet hvor vann ikke vil gå til sluk.
- Det er påvist at høydeforskjell fra topp slukrist til gulv/synlig topp membran ved dørterskel er mindre enn 25 mm.

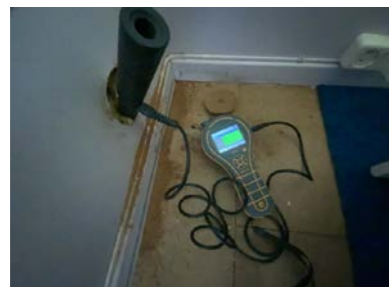
### TG 3 Generell

Våtrom > Etasje > Vaskerom > Generell: Aktuell byggeforskrift er byggeforskrifter fra før 1997. Dokumentasjon: ingen dokumentasjon. Etablert vinylbelegg på gulvet og malte plater på vegger. Stål utslagskum og opplegg for vaskemaskin. Belegg er klemt til klemring i jern/soilsluk. Naturlig ventilasjon. Vurdering av avvik: Våtrommet må oppgraderes for å tåle normal bruk etter dagens krav. En må forvente generell oppgradering av våtrommets tettesjikt/membran for at våtrommet skal tåle en normal bruk etter dagens krav (tett våtsone). En samlet TG 3 for rommet er satt med bakgrunn i alder og manglende tetthet i våtsonen på rommet. Det er ikke behov for å gjennomføre en detaljert tilstandsanalyse, etter standardens krav.

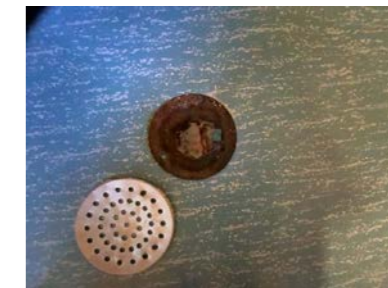
## ETASJE > VASKEROM

### TG 1 Tilliggende konstruksjoner våtrom

- Det er påvist skader på overflater/kjøkkeninnredning utover normal slitasjegrad.

- Det må påregnes lokal utbedring/utskifting.

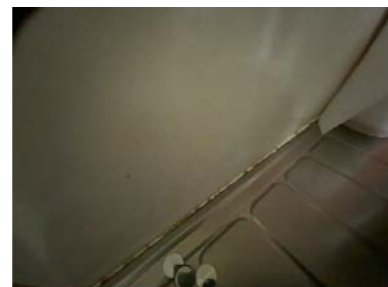
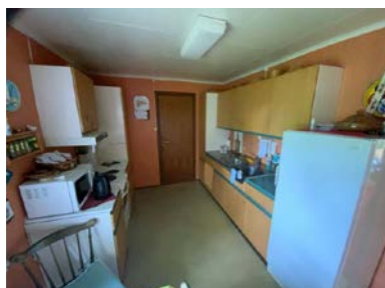
#### TG 2 Avtrekk

Vurdering av avvik: Det er avvik: Kjøkkenvifte fremstår med slitasje og alder.

Vifte må regnes med å skiftes.
