Nordvollvegen 11, 8700 NESNA

**Fantastisk fin og stor enebolig på ett plan! Dobbelgarasje, nydelige utearealer, havutsikt og lang solgang!**

# Tilstandsrapport

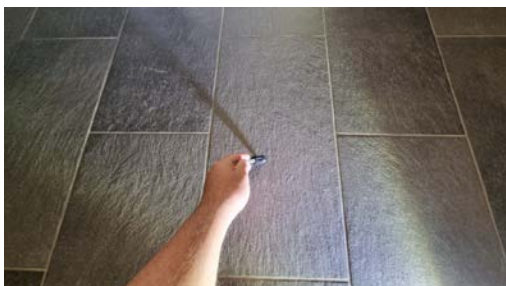
Hvis hele flisen ikke har kontakt med underlaget, og luftlommer oppstår blir dette kalt "bom", og kan medføre at flisen sprekker ved belastning. Vær oppmerksom ved bruk.

Bom i flis.

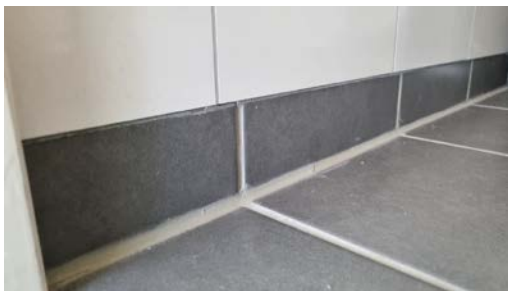
Våtrommet vurderes å fungere tilfredsstillende til tross for registrerte avvik, under forutsetning av at det benyttes dusjkabinett, og at baderomsplatene ikke utsettes for direkte og langvarig vannsøl.

Det bemerkes at baderomsplater ikke er lagt i henhold til leggeanvisning da bunnlist mangler.

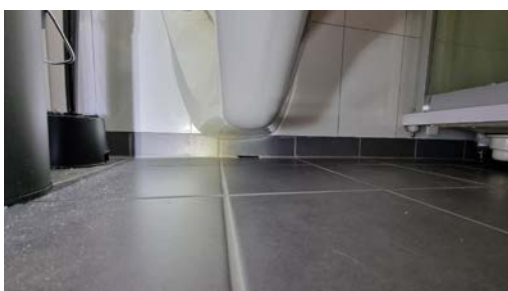
Drensåpning for synliggjøring av eventuelt lekkasjevann fra systerne.

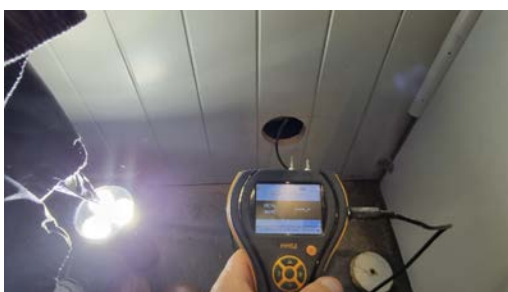
Hulltaking er foretatt uten å påvise unormale forhold. Hulltaking er foretatt i skyvedørgarderobe. Fuktkvotemåling (vekt%) i konstruksjonen ble målt til 0.

Hulltaking er foretatt uten å påvise unormale forhold.

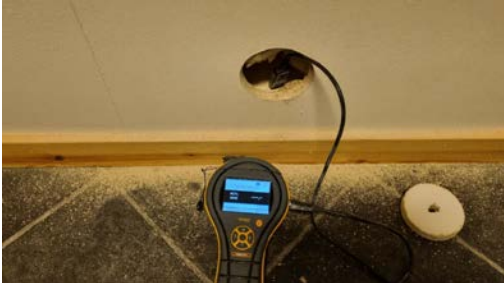
Hulltaking er foretatt uten å påvise unormale forhold. Hulltaking er foretatt i tilstøtende bod. Fuktkvotemåling (vekt%) i konstruksjonen ble målt til 0.

Hulltaking er foretatt uten å påvise unormale forhold.

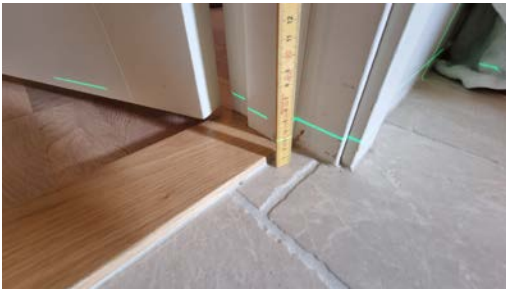
- Til tross for avviket i fall/høydeforskjell til sluk, vil gulvet fortsatt kunne lede vann mot sluket, men med redusert effektivitet. Dette kan potensielt øke risikoen for vannansamling i enkelte områder av badet.

Kontroll av fall/høydeforskjell.

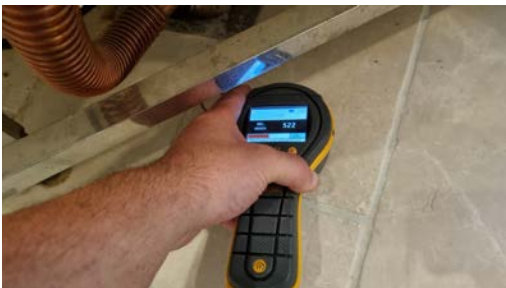
Det ble registrert forhøyede fuktverdier i gulvet ved sluk under badekar. På øvrige deler av gulvet ble det ikke påvist unormale fuktverdier ved kontrollmåling.

Forhøyde fuktverdier i gulv.

Fuktutviklingen bør følges opp med nye målinger over tid for å avklare om fuktverdiene avtar, eller om det er behov for ytterligere undersøkelser og tiltak.

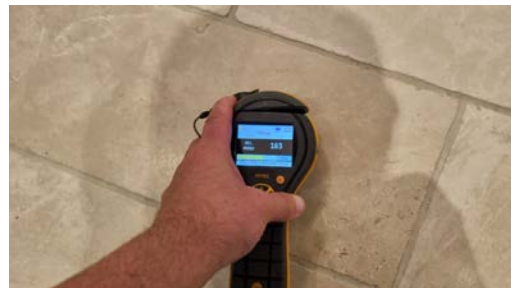
Ingen unormale fuktverdier på resterende del av gulvet.

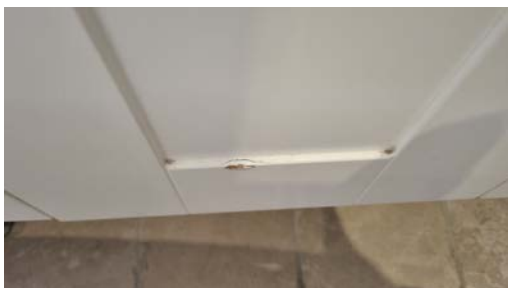
- Det er påvist fuktskjolder/svelling i skapinnredning.

Fuktsvell.

Fuktsvell i skapfronter på baderomsinnredningen er av estetisk betydning. Tiltak anses ikke nødvendig utover eventuell utskifting av fronter av estetiske hensyn.

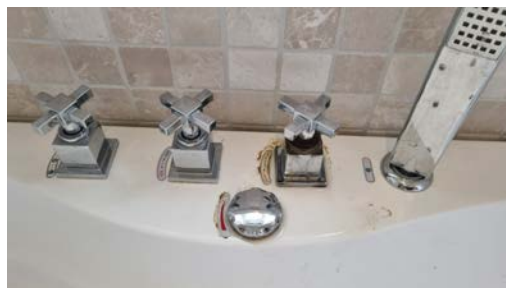
Eier opplyser at det forekommer lekkasje på blande batteriet til badekar.

Lekkasje.

Utskifting/utbedring av blande batteri må påregnes.

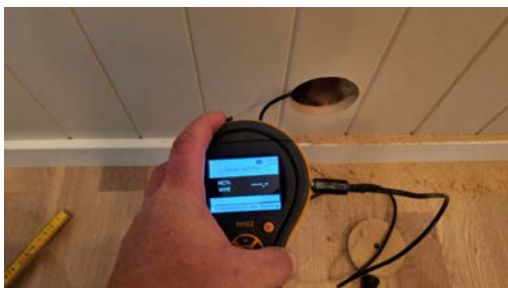
Hulltaking er foretatt uten å påvise unormale forhold. Hulltaking er foretatt i tilstøtende gang. Fuktkvotemåling (vekt%) i konstruksjonen ble målt til 0.

Hulltaking er foretatt uten å påvise unormale forhold.

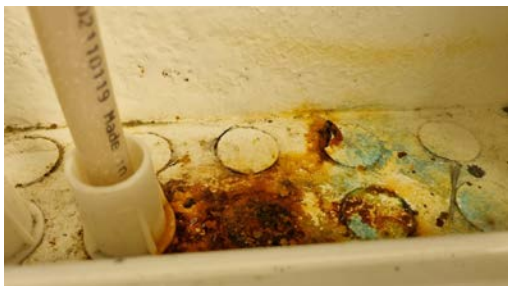
Det er observert irr og korrosjon på vannrør og fordelerstokker. I tillegg er det registrert overflaterust i fordelerskapet, som antas å stamme fra en tidligere vannlekkasje i skapet. Det er ikke registrert aktiv lekkasje på befaringstidspunktet.

Rust

Installasjonen og fordelerskapet bør kontrolleres av fagkyndig (rørlegger) for å vurdere om det foreligger skader som kan påvirke funksjon eller tetthet. Det bør vurderes utskifting av fordelerskapet, da rust kan føre til utettheter i skapet.

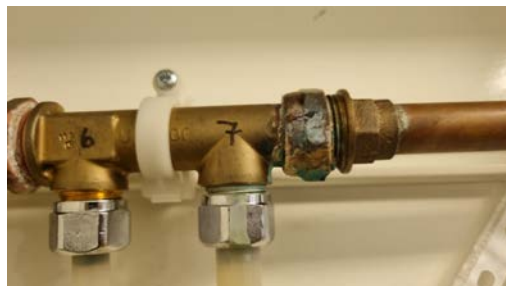
Irr/korrosjon
