Hans Holmboes gate 12, 5007 BERGEN

**Sjelden mulighet - Eierseksjon
med to leiligheter i attraktiv
bygård! Gangavstand til "alt".**

Tilstandsrapport

BOLIGBYGG MED FLERE BOENHETER

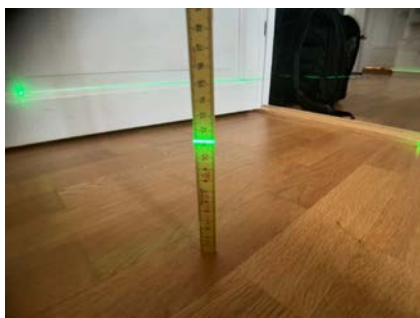
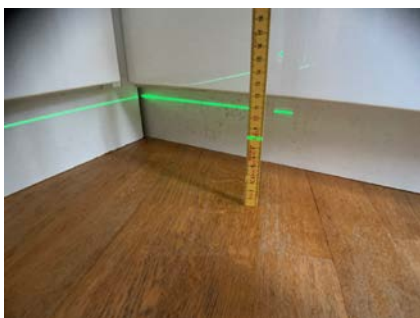
- Målt høydeforskjell på over 30 mm gjennom hele rommet. Tilstandsgrad 3 gis med bakgrunn i standardens krav til godkjente måleavvik.

- For å få tilstandsgrad 0 eller 1 må høydeforskjeller rettes opp. Det vil imidlertid sjelden være økonomisk rasjonelt som et enkeltstående tiltak i en bolig som dette. Dersom boligen en gang skal renoveres, kan man vurdere slike tiltak.

Kostnadsestimat: 100 000 - 200 000

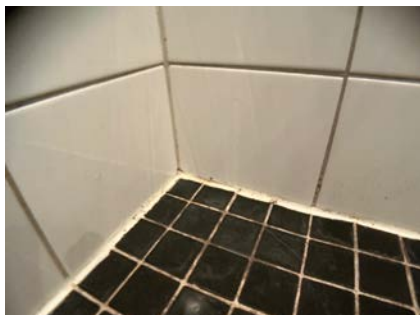
2.ETASJE > BAD - 4.3M2

! TG 2 Sluk, membran og tettesjikt

Smøremembran har en naturlig aldringsprosess i form av kjemisk uttørring. Normal forventet levetid på smøremembran er 10-20 år. Ved å etablere tett dusjkabinett vil badet kunne vare i flere år enn den antatte gjenstående levetiden.

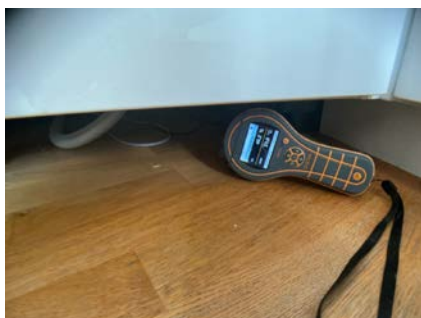
2.ETASJE UTLEIE > BAD - 4.6M2

Smøremembran har en naturlig aldriingsprosess i form av kjemisk uttørring. Normal forventet levetid på smøremembran er 10-20 år. Ved å etablere tett dusjkabinett vil badet kunne vare i flere år enn den antatte gjenstående levetiden.

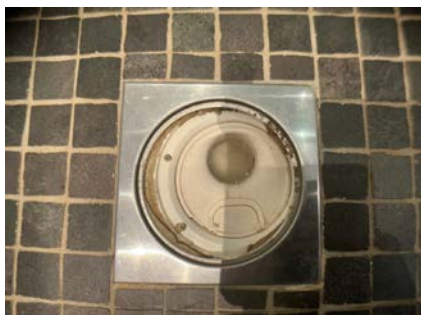
2.ETASJE UTLEIE > BAD - 4.6M2

TO 2 Sanitærutstyr og innredning

- Det er ikke påvist tilfredsstillende løsning for å synliggjøre lekkasje fra innebygget sisterner.

Uten dreneringsløsning/lekkasjesikring kan lekkasje på den innebygde sisterner pågå over lang tid uten å bli oppdaget.

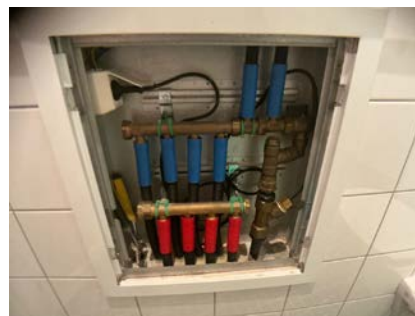
Hoveddel

Innvendige vannledninger er av plast (rør i rør) i hoveddel. Det er besikttet i rørskap.

TG 2 Vannledninger - utleidel

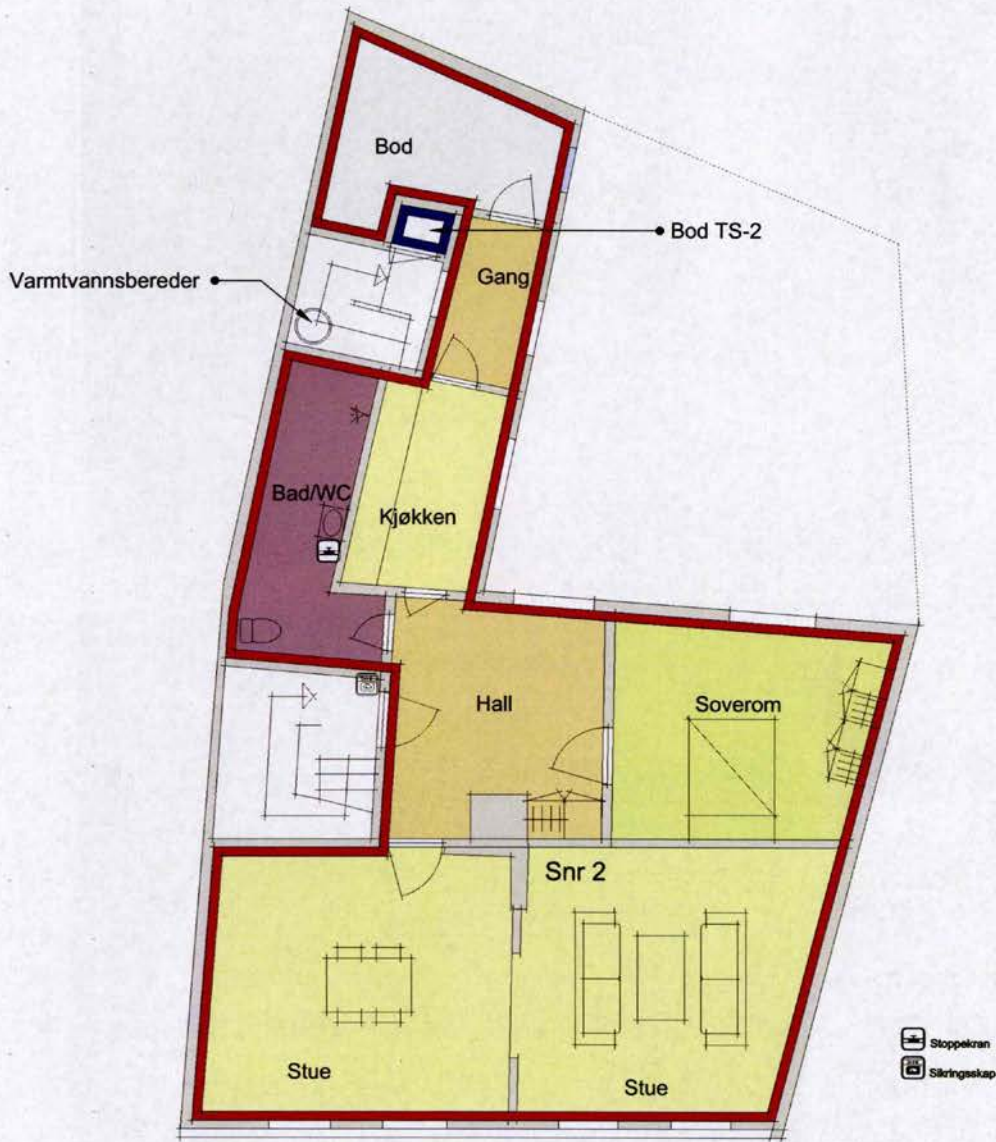
Gangen mellom kjøkkenet og boden er innlemmet i bruksenheten. Dette er i samsvar med det opprinnelige seksjoneringsbegjæringen, men det er ikke søkt om endring.

Seksjoneringstegninger utarbeidet i forbindelse med begjæring om reseksjonering den 20.10.14
 Sameiet Hans Holmboes gate 12, Hans Holmboes gate 12, 5007 Bergen 20.11.2014 Vell. 3 av 5
 Gnr 164 bnr 1192 snr 2 - plan 2. etg

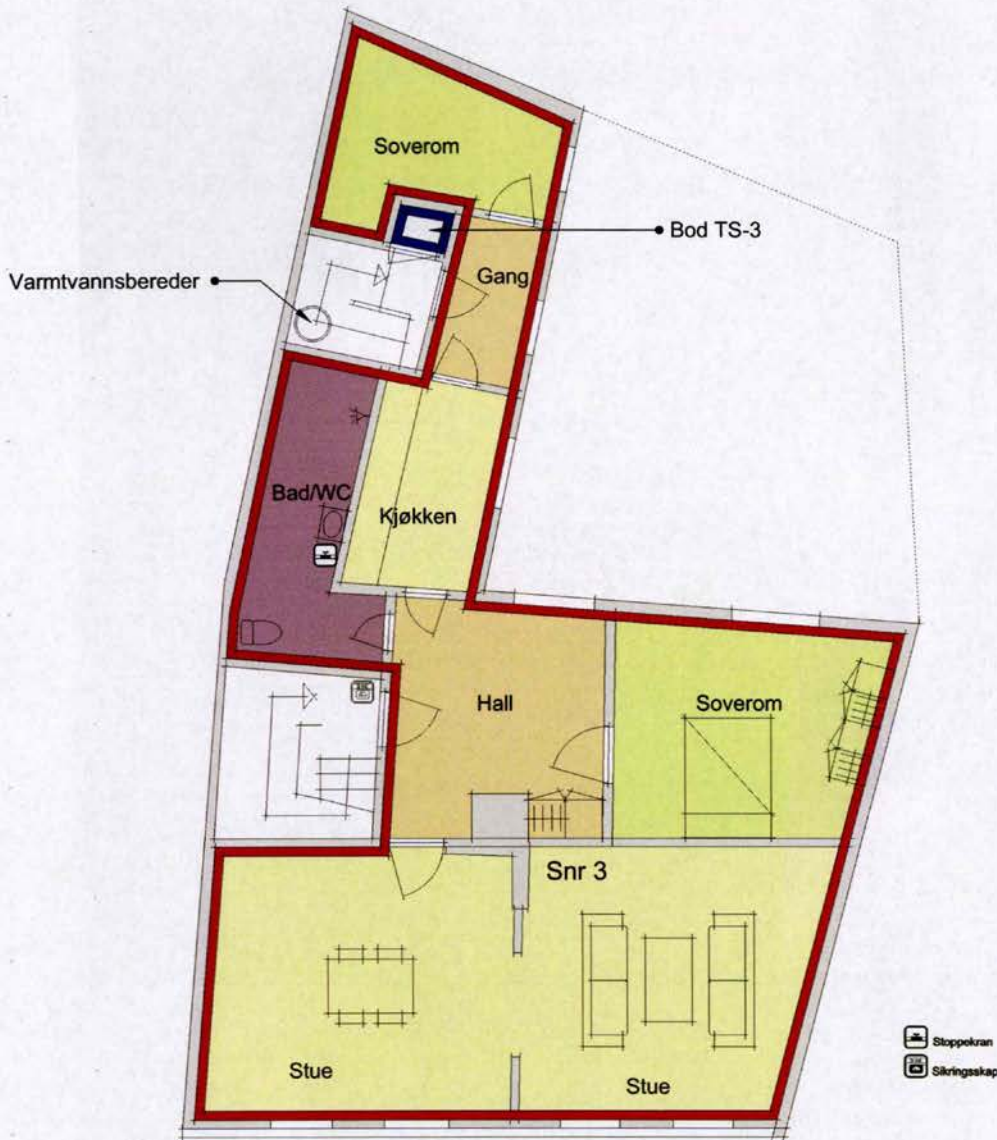
Gangen mellom kjøkkenet og soverommet (tidligere bod) er innlemmet i bruksenheten. Dette er i samsvar med det opprinnelige seksjoneringsbegjæringen, men det er ikke søkt om endring.

Seksjoneringstegninger utarbeidet i forbindelse med begjæring om reseksjonering den 20.10.14
 Sameiet Hans Holmboes gate 12, Hans Holmboes gate 12, 5007 Bergen
 Gnr 164 bnr 1192 snr 3 - plan 3. etg
 20.11.2014 Vedl. 4 av 5
