Doktor Wendts gate 8, 1461 LØRENSKOG

# Tilstandsrapport

# gnr. 101, bnr. 197, snr. 87

Befaringsdato: 29.04.2026

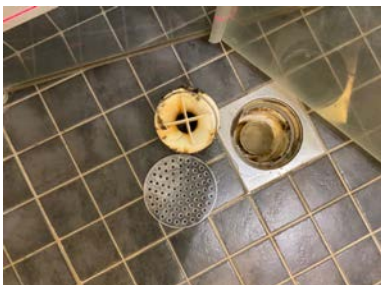
- Det er påvist at flisfuger har riss/sprekker.

Sprekkene er synlig i flisfuger på hele badet, også utenfor dusjsonen og det er usikkert hva som forårsaker dette, men det kan være transportskader eller lignende.

- Slike riss/sprekker kan indikere bakenforliggende fuktskader, og konstruksjonen bør observeres jevnlig for å vurdere utvikling.

Det er plastsluk og smøremembran med ukjent utførelse.

Grunnen til at jeg skriver smøremembran med ukjent utførelse, er at det normalt sett smøres membran i modulbad, men at det i dette tilfellet ikke kan dokumenteres.

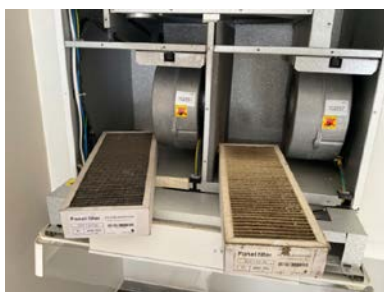
For å lukke avviket, må det utføres en kontroll og service av anlegget, herunder skifte av filtre.

Tette eller skitne filtre gir redusert luftgjennomstrømning og dårligere ventilasjon i leiligheten. Dette kan føre til dårligere innelima og at fukt og lukt ikke transporteres bort som forutsatt. Det anbefales å skifte filterene og utføre jevnlig vedlikehold, normalt 1–2 ganger per år avhengig av bruk og anleggstype.
