Mellarvegen 50, 4103 JØRPELAND

**Innholdsrik og kjekk enebolig med  
garasje, skjermet hage og meget  
sentral beliggenhet**

# Innholdsrik og barnevennlig boligeiendom med kort gange til det meste!

# Vedlegg

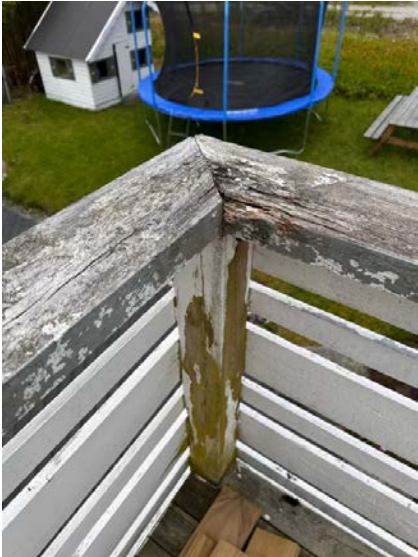
## 6.5 Balkong, terrasse, platting

Det registreres slitte overflater i terrassebord / rekkverk, stedvis råteskader i topprekker, manglende topprekker og dårlig innfestning på rekkverk mot Nord v/ inngangsparti og v/ kjellertrapp. Mer info om rekkverk er beskrevet under punkt "trapp"

| Type | Balkong, Terrasse |
|---|---|
| Øst vendt balkong på 17 kvm. Belagt med terrassebord, utgang via ytterdør fra gang. | |

Anbefaler å bytte råteskadet treverk, montere manglende topprekke / rekkverk, utbedre innfesting på rekkverk og vask / skraping / overflatebehandling av slitte overflater.

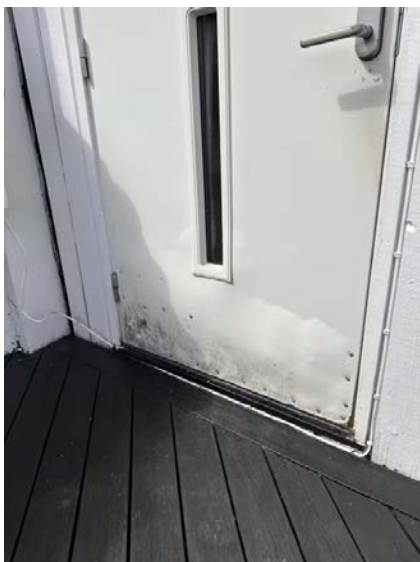
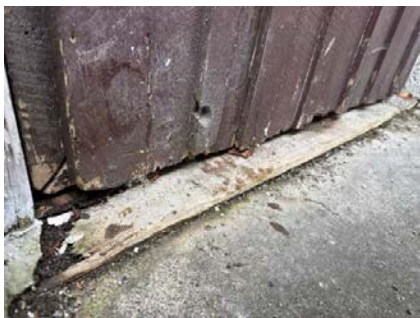
## 6.6 Vinduer og dører

| Ytterdør m/ yale kodelås i malt utførelse, vinduer / balkongdør med 2-lags glass | |
| Det registreres råteskader i ytterdører, skader i balkongdører, malingsøl på vindu, innvendig tegn etter kondens og værslitte vinduskarmen / dører. | |

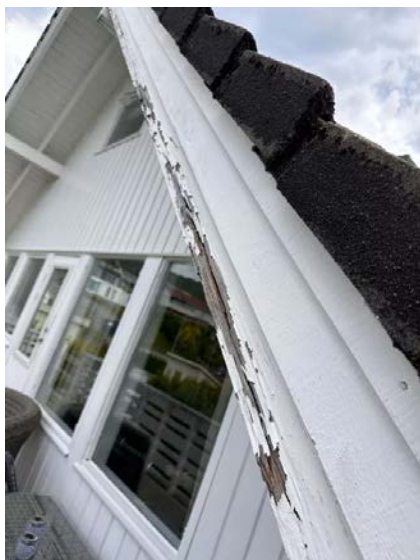
## 6.10 Takkonstruksjon

Det registreres råteskader i takkonstruksjon utskikk mot Vest.

| Takkonstruksjon | Saltak |

Anbefaler å bytte råteskadet treverk.

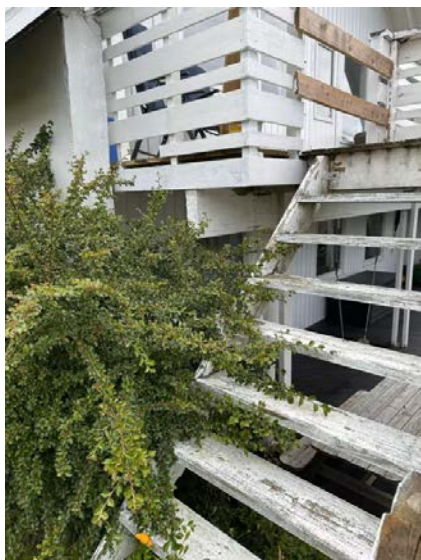
## 6.17 Trapp

Innvendig åpen tretrapp.

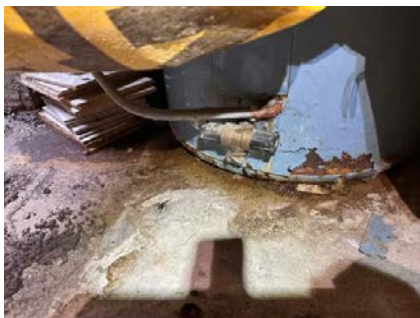
## 6.22 Varmtvannsbereder

Det registreres rust og lekkasje fra varmtvannsbereder.

Det registreres vann på gulvet i krypkjelleren, dette er mest sannsynlig etter lekkasje fra varmtvannsbereder.

| Plassering bereder | |
| Krypkjeller | |

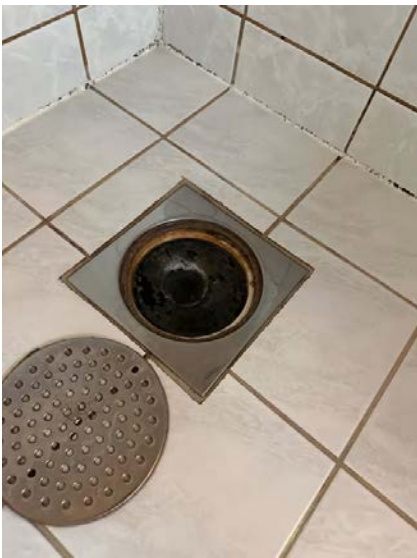
## 6.24 Våtrom: Bad 1 etg.

TG-3 pga. Ikke tilfredstillende fall til sluk, sokkel på dusjhjørne er 30 mm. høyere enn dørterskel, evt. lekkasjevann vi lenne ut av bad før det når sluket. utett rørgjennomføring til avløpsrør under vask, manglende mekanisk avtrekk, svertesopp i silikonfuger, skader i baderomsmøbler, skader i dusjstang, morkne pakninger på dusjdører og ikke synlig bruk av tettesjikt.

| <b>Det er behov for totalrenovering av våtrommet!</b> | |

| Anbefaler oppgradering av bad, med ny slukløsning, flytte tilstrekkelig fall til sluk, nytt tettesjikt i våtsoner, mekanisk avtrekk og ny baderomsinredning. | |

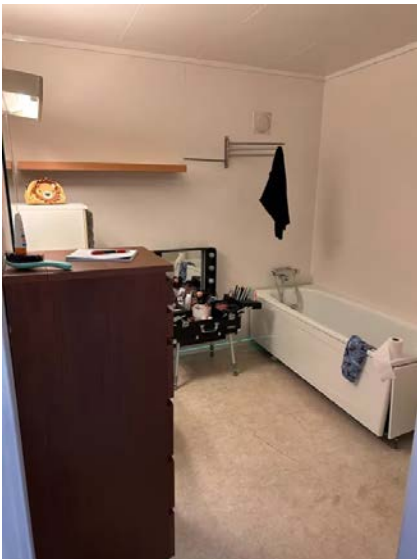
## 6.25 Våtrom: Bad u etg.

TG-3 pga. Ikke tilfredstillende fall til sluk, manglende tettesjikt på vegger i våtsoner, manglende mekanisk avtrekk, skader i baderomsmøbler og løs oppbrett av belegg v/ dør.

Det er behov for totalreovering av våtrommet!
