Hagastubben 2, 0980 OSLO

**Meget attraktiv 3-roms leilighet |  
Garasje | Bad 2021 | Stor terrasse |  
Bør ses!**

# Tilstandsrapport

gnr. 102, bnr. 1082, snr. 13

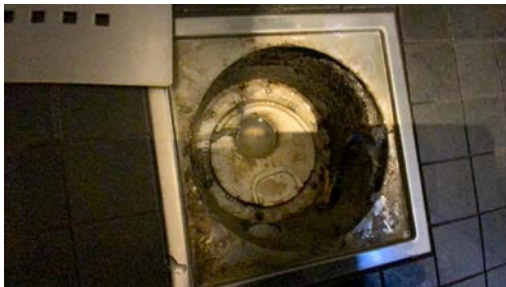
#### Vurdering av avvik:

- Det er avvik:

- Tiltak:

Dokumentasjon på utført arbeider bør fremlegges hvis dette er mulig.

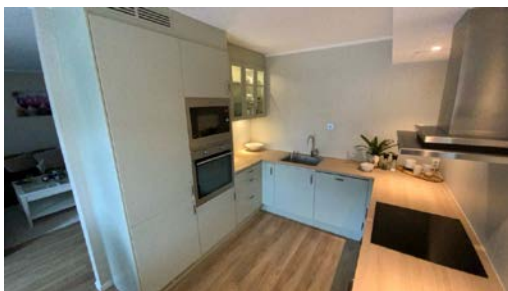
## 1. ETASJE > KJØKKEN

### TG 1 Avtrekk

Det er avtrekk via mekanisk avtrekksanlegg i boenheten.

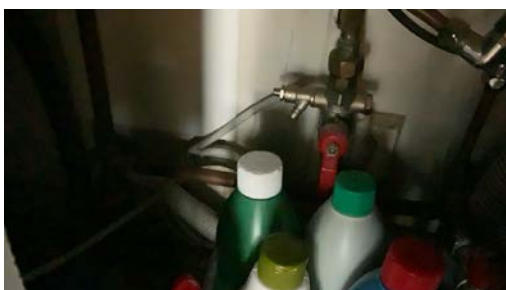
### Vurdering av avvik:

- Det bør etableres tilfredsstillende el-tilkobling etter gjeldende forskrift.

Gjeldende forskrift er etter dagens krav og Norsk standard 3600. Tanke på brannsikkerhet og varmegang i elektrisk kobling.
