# Tilstandsrapport

Eiet seksjon

Brøtergata 4 C, 2000 LILLESTRØM

# gnr. 81, bnr. 260, snr. 74

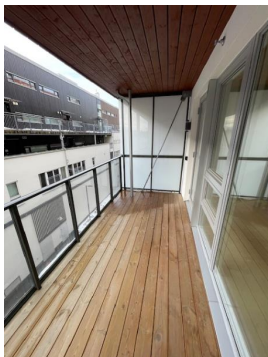
### TG 0 Balkonger, terrasser og rom under balkonger

Balkong med støpt dekke med påført trykkimpregnert gulv og rekkverk i aluminium og glass. Utelampe og strømuttak.

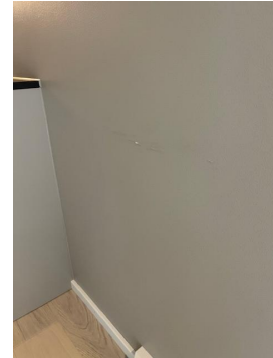
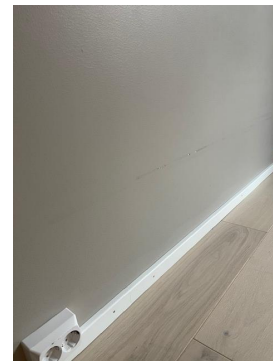
### TG 1 Overflater

1-stavs parkett på gulv. Malte veggflater. Malt himling. Romhøyde er målt til ca. 2,51 meter i stue.

Normal bruksslitasje på overflater. Noen merker på vegger.

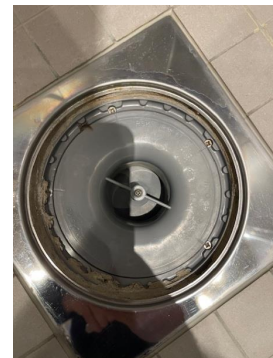
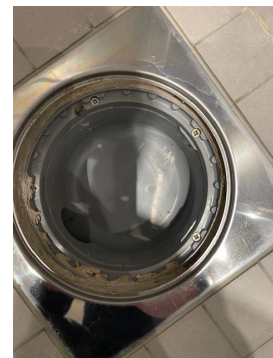
#### ! TG 1 Sluk, membran og tettesjikt

Det er plastsluk og smøremembran med ukjent utførelse.

Det er ikke mulig å se membranløsning ved sluk eller terskel uten å gjøre inngrep i konstruksjonen.

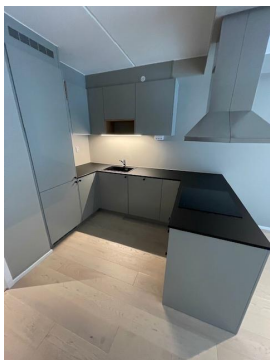
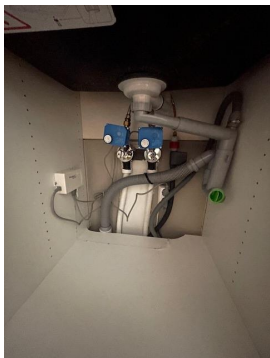
#### ! TG 0 Overflater og innredning

Kjøkkenet har innredning med glatte fronter. Benkeplaten er av laminat. Det er kjølfryseskap, oppvaskmaskin, induksjonstopp, stekeovn, vannstoppsystem og komfyrvakt.

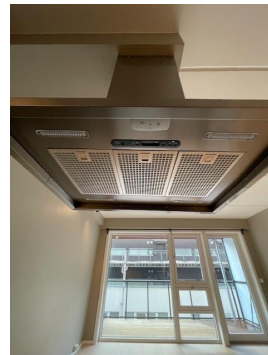
#### ! TG 0 Avtrekk

Det er avtrekk via balansert anlegg.

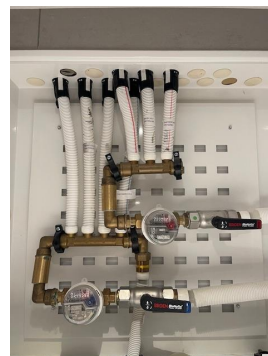
#### ! TG 0 Vannledninger

Innvendige vannledninger er av plast (rør i rør). Fordelerskap med stoppekraner er plassert i bad. Det er besiktiget i rørskap.

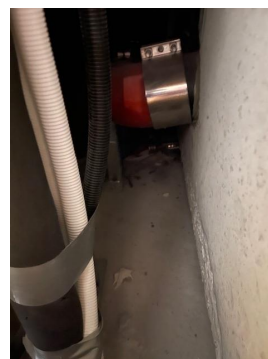
#### ! TG 0 Avløpsrør

Det er avløpsrør av støpejern og tilslutningsrør er i plast. Det bemerkes at det meste av avløpsrør er skjult i konstruksjonen.

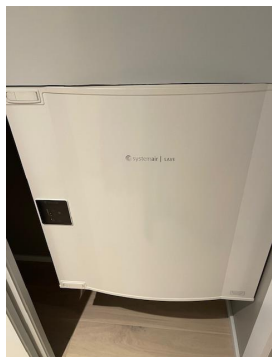
#### ! TG 0 Ventilasjon

Boligen har balansert ventilasjon med hovedenhet plassert i garderobe i gang.

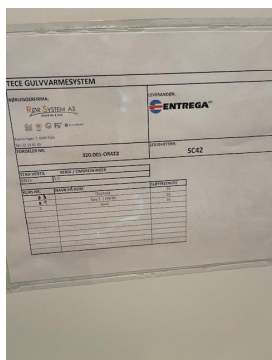
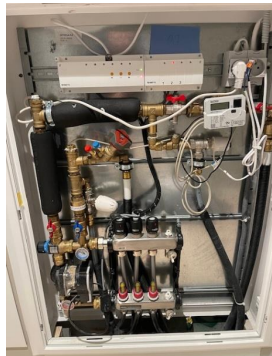
## Vannbåren varme

Vannbåren gulvvarme. Fordelerskap er plassert i gang. Vurdert på alder.

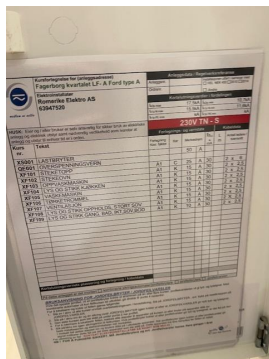
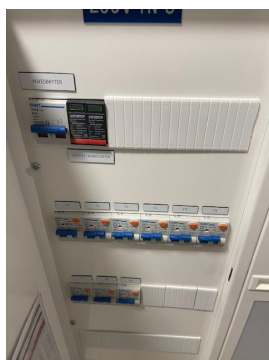
Automatsikringer med innebygde jordfeilbrytere. 9 fordelingskurser. Overspenningsvern.

Nybygg fra 2022 med samsvarserklæring. Ut i fra min kunnskap er det ikke behov for utvidet el-kontroll, men jeg er ikke fagkyndig på området. Tilstandsgrad er satt på bakgrunn av alder, fremlagt dokumentasjon og enkel kontroll av synlige deler av anlegget. Det er ikke foretatt noen inngrep eller bruk av måleutstyr da dette må gjøres av fagkyndige.

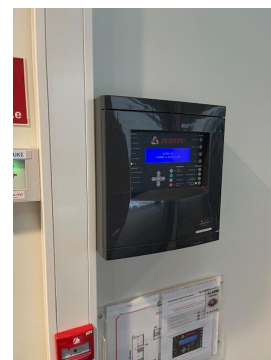
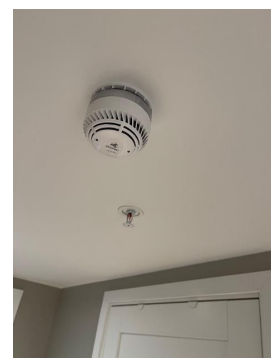
## TG 0 Branntekniske forhold

Sentralt brannvarslingsanlegg, sprinkleranlegg og pulverapparat.

1. Er det mangler for brannslukningsutstyr i boligen iht. forskriftskrav på søknadstidspunktet, men minst Byggeforskrift 1985?  
**Nei**
2. Er det skader på brannslukningsutstyr eller er apparatet eldre enn 10 år?  
**Nei**
3. Er det mangler på røykvarsler i boligen iht. forskriftskrav på søknadstidspunktet, men minst Byggeforskrift 1985?  
**Nei**
4. Er det skader på røykvarslere?  
**Ukjent Utstyret er ikke funksjonstestet.**
