Vikenveien 381, 1870 ØRJE

Tilstandsrapport

Befaringsdato: 09.12.2024

FRITIDSBOLIG

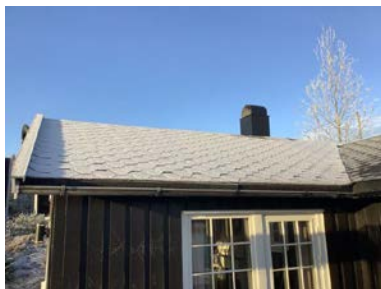
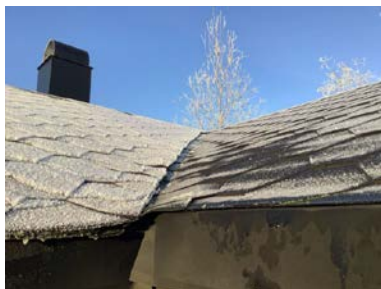
Taktekkingen er av pappshingel. Taket er besiktiget fra bakkenivå. Taktekkingen var dekket av rim og utelukkende vurdert ut ifra alder. Ifølge tidligere tilstandsrapport ble taket tekket om i 2017. Det må gjennomføres ytterligere undersøkelser når taket er helt synlig.

Ikke fagmessig utførelse i gradrenne.

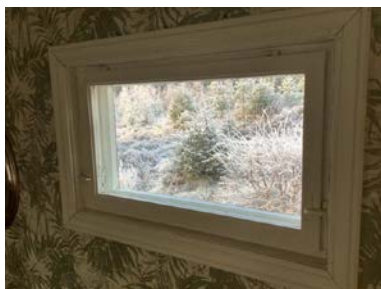
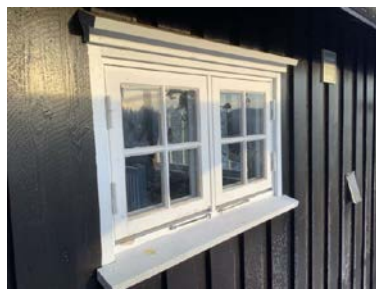
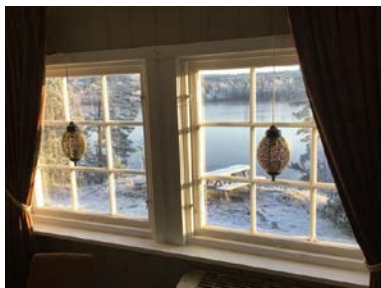
TG 2 Dører

Bygningen har malt hovedytterdør og malt balkongdør i tre.

- Det er påvist dører som er vanskelig å åpne eller lukke.
- Karmene i dører er værslitte utvendig og det er sprekker i trevirket.

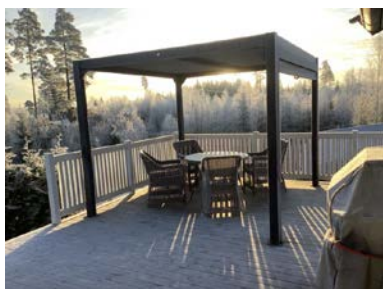
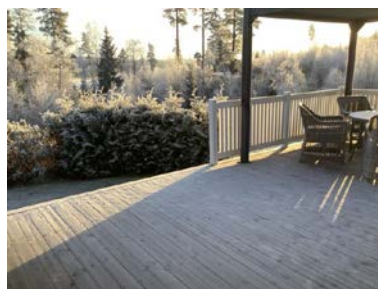
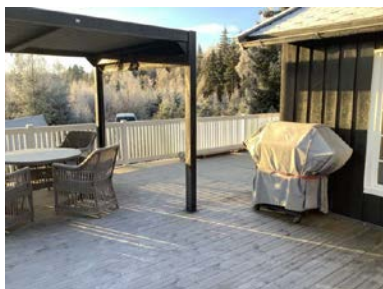
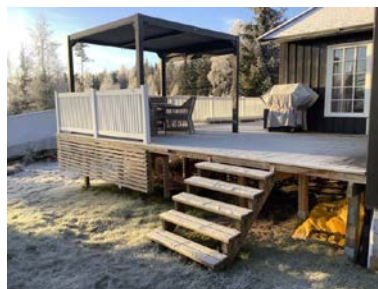
TG 3 Utvendige trapper

Trapper i trekonstruksjoner.

- Rekkverk må monteres for å lukke avviket.

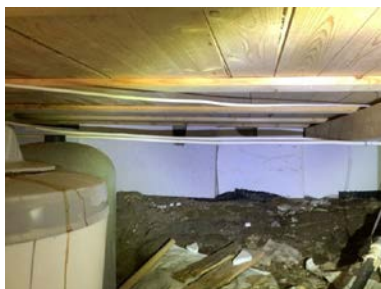
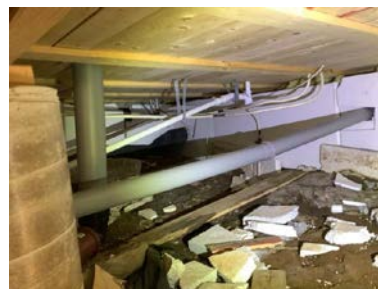
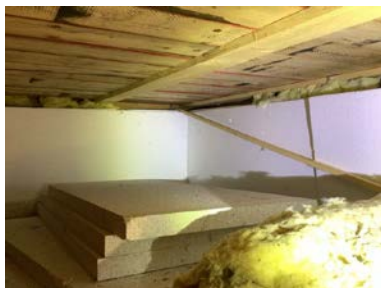
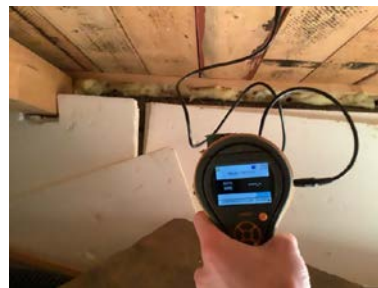
Krypkjeller - 2

Bygningen har krypkjeller under trebjelkelag og stubbegulv. Trebjelkelag mot krypkjeller kan på generelt grunnlag være en risikokonstruksjon med hensyn til fukt.

- Det er manglende fuktsperre på bakken.
- Det er påvist noe provisoriske understøttelser av etasjeskiller.

Foretatt stikktagninger etter fukt i krypkjelleren. Målt verdi over 20 vektprosent. Fukten må reduseres. Treverk skal ha fuktinnhold lavere enn 15 vektprosent. I treverk med fuktighet over 17 vektprosent, øker faren for råte og muggsoppvekst. Ved eventuelle arbeider med bjelkelaget må det kunne forventes at det kan avdekkes skjulte feil og avvik.

- Fuktsperre på bakken bør etableres.
- Understøttelse av bjelkelag bør utbedres.

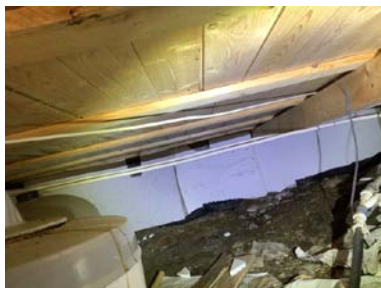
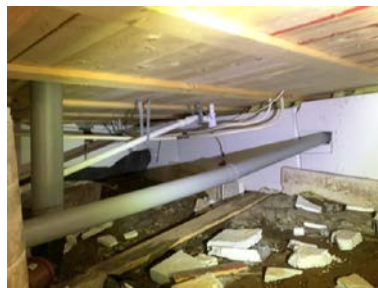
TG 2 Avløpsrør

Det er avløpsrør av plast.

- Anlegget bør sjekkes av fagperson.

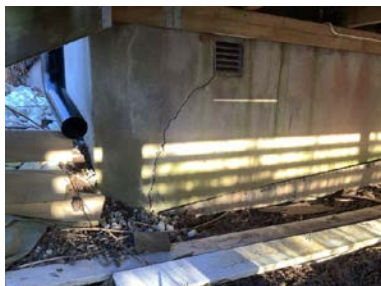
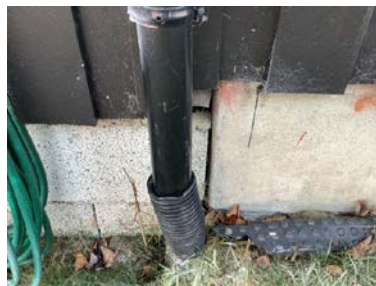
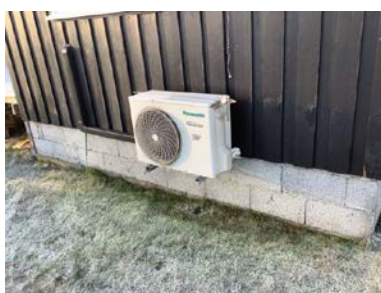
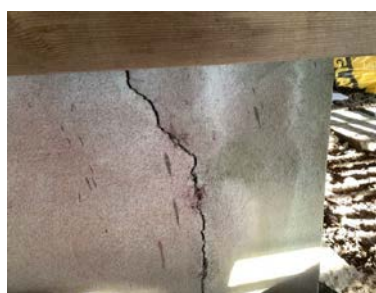
TG 2 Utvendige vann- og avløpsledninger

Utvendige avløpsrør er av plast. Utvendige vannledninger er av plast (PEL) og med varmekabel i følge selger. Det er privat grunnboret brønn.

- Det er ikke behov for utbedringstiltak siden anlegget fungerer i dag, men ut ifra alder kan skader plutselig oppstå på eldre anlegg.

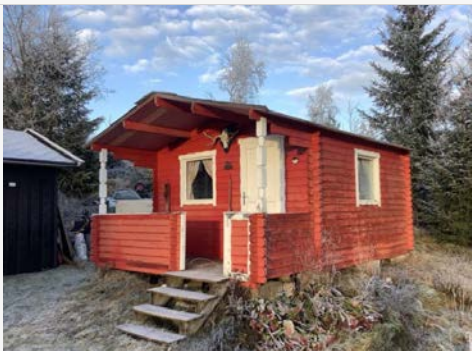
Anneks oppført i trekonstruksjoner, fundamentert på punktfundamenter av Leca lagt direkte på terreng. Veggene er kledd med overflatebehandlet trepanel, og det er saltak yttertak tekket med asfaltappshingel. Det har ikke blitt utført en tilstandsvurdering av anneks.
