# Lækker nyoppusset selveier med heis og utsikt til Festningen!

# Tilstandsrapport

gnr. 66, bnr. 115, snr. 3

Befaringsdato: 12.06.2025

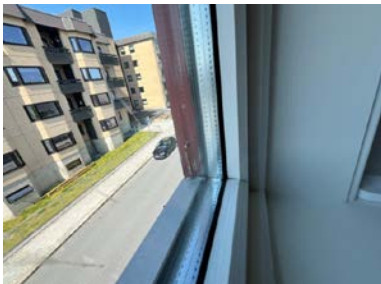
Det er behov for utvendig overflatebehandling på enkelte vinduer.

Malingsslitt

Sprekker i karm, noe malingsslitt

**Kostnadsestimat: Under 10 000**

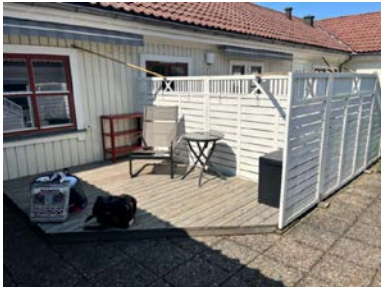
En lekkasje på dette vil medføre kostnader som deles i henhold til sameie brøk, det er ikke vesentlige oppsparte midler til fremtidig vedlikehold i sameiet ut fra opplysninger på befaringen.

- Tidspunkt for utskiftning av tettesjikt/membran nærmer seg ut ifra alder på dagens tekking.

**Kostnadsestimat: Ingen umiddelbar kostnad**

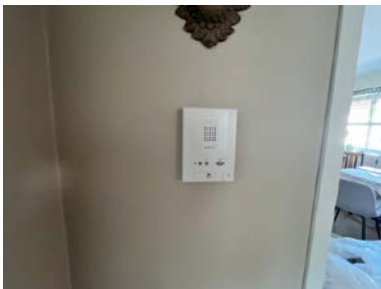
Det er montert port telefon.

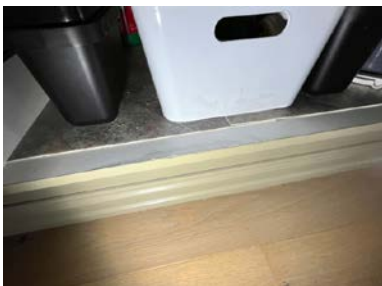
- Det er påvist fuktskjolder/svelling i bunnplate i benkeskap.

Fuktsvelling i bunnplate

**Kostnadsestimat:** Ingen umiddelbar kostnad
