# Tilstandsrapport

Boligbygg med flere boenheter

Tverrveien 7, 1920 SØRUMSAND

Befaringsdato: 25.08.2025

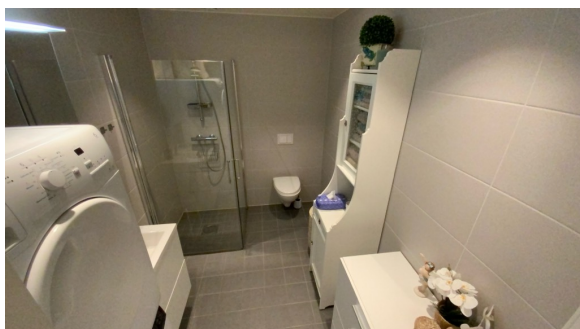
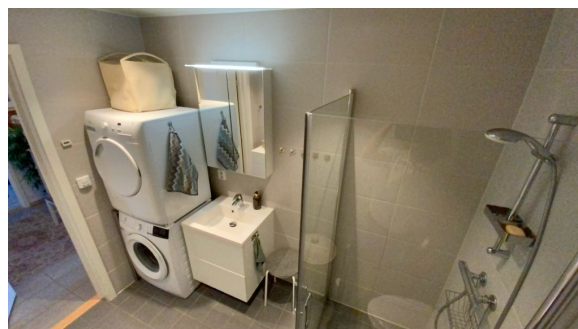
### 4. ETASJE > BAD/VASKEROM

Aktuell byggeforskrift er teknisk forskrift 2017. Dokumentasjon: kontrollerklæringer.

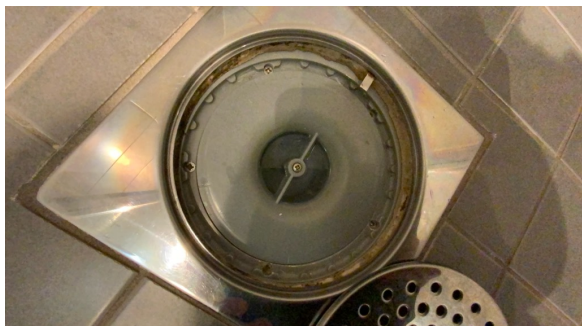
## 4. ETASJE > BAD/VASKEROM

Rommet har veggmontert toalett. Servant med underskap. speilskap med belysning. Innfeltbare dusjvegger i herdet glass. Opplegg vaskemaskin.

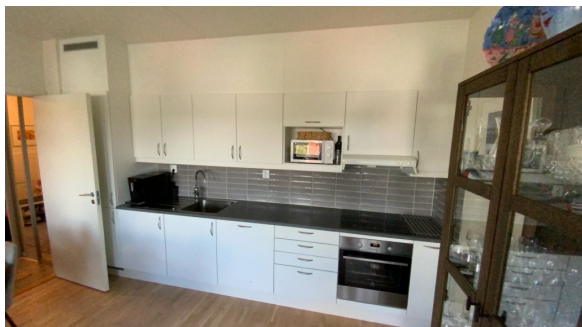
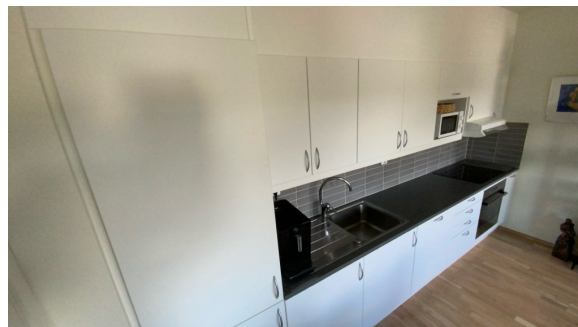
## 4. ETASJE > STUE/KJØKKEN

Aubo kjøkkeninnredning med glatte fronter. Laminat benkeplate. Integrert kjøl/fryseskap og oppvaskmaskin. Innebygget stekeovn og nedfelt induksjonstopp. Fliser over benk. Stål benkebeslag.

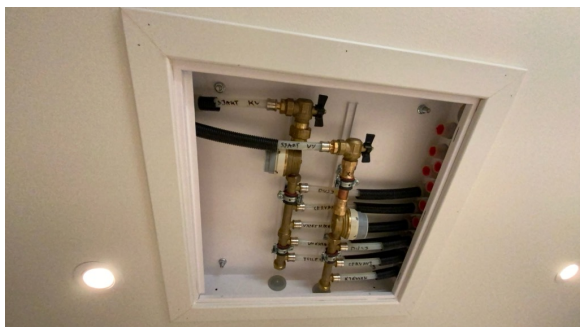
### TG 1 Vannledninger

Innvendige vannledninger er av plast (rør i rør). Det er besiktiget i rørskap.

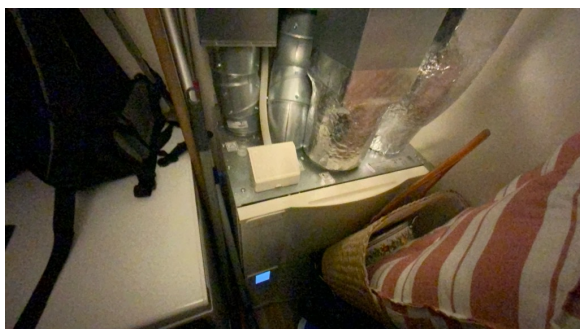
### TG 1 Ventilasjon

Boligen har balansert ventilasjon med vifteenhet i bod.

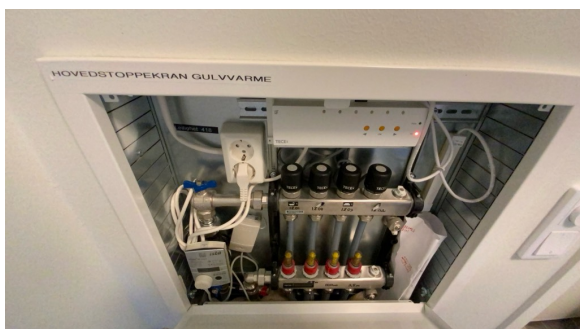
## Te 1 Elektrisk anlegg

Sikringsskap med automatsikringer. Skap plassert i entre. Dette er en forenklet kontroll begrenset til de spørsmål og undersøkelser som forskrift til avhendingslova (tryggere bolighandel) § 2-18 inneholder. Dette kan ikke sammenlignes med en kontroll utført av offentlig myndighet (Det lokale eltilsyn) eller registrert elektrovirksomhet, og en bygningssakkyndig har verken kompetanse eller lov til å foreta en slik kontroll. Tilstandsgraden er vurdert ut fra den forenklede og begrensede kontrollen som forskriften inneholder på nivå 1. El-anlegget kan ha skjulte feil og mangler som en slik forenklet undersøkelse ikke vil avdekke. Vær derfor oppmerksom på denne risikoen, og søk videre veiledning eller få en fullstendig kontroll utført av registrert elektrovirksomhet.
