Hokleppveien 78, 8850 HERØY

**Usjenert eiendom beliggende fint
til i Hokleppveien.**

Befaringsdato: 26.09.2025 Rapportdato: 10.11.2025 Oppdragsnr.: 10862-1593 Eiendomsverdi ref nr: NW4589

Tilstandsrapport

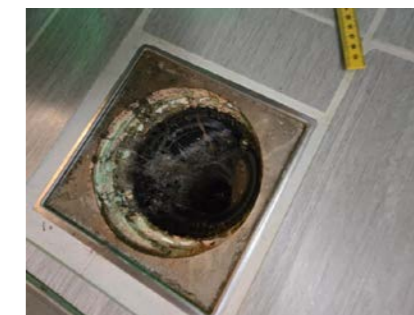
Overflater vegger og himling (bad 2): Det er avvik: Det er registrert ujevn montering av fliser og fuger på veggflater. Arbeidet er utført av eier, og det foreligger ikke dokumentasjon på utførelse av membran eller tettesjikt. Utførelsen vurderes å avvike fra normal bransjestandard for våtromsarbeid, hvor nøyaktighet og dokumentert tetting er avgjørende for fuktsikring. Sluk, membran og tettesjikt (bad 2): Det er påvist mangelfull/feil utførelse rundt rørgjennomføringer e.l. som gir fare for fukt i konstruksjonen i våtsone. Det er rundt sluk påvist en ikke-fagmessig utførelse av membran/tettesjikt/klemring.

Bildet viser plastsluk i dusjsonen med synlig membran påført direkte på slukmansjett som skal klemmes under klemringen.

- Konsekvensene av ikke-fagmessig utførelse rundt sluk og klemring på våtrom kan medføre lekkasjer og fuktskader.

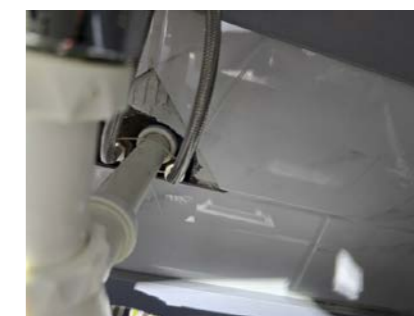
Bildet viser utett rørgjennomføring under vaskeservant i baderomsinnredningen som kan medføre fuktskader i vegg ved evt. lekkasjer fra plastrør eller vannrør.

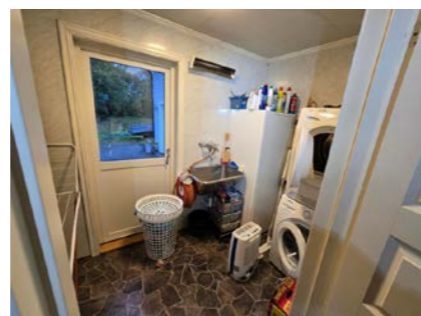
ETASJE > VASKEROM

Overflater vegger og himling (vaskerom): Våtromsplater er ikke montert fagmessig. Baderomsplatene er montert for langt ned mot gulvet, slik at underkant av platene står tett ned mot gulvbelegget. Dette er ikke i tråd med anbefalt utførelse, hvor det normalt skal være en liten klaring mellom plate og gulv for å hindre fuktopptak ved eventuelt vann på gulvet.

Baderomsplatene er montert for langt ned mot gulvet, slik at underkant av platene står tett ned mot gulvbelegget. Dette er ikke i tråd med anbefalt utførelse, hvor det normalt skal være en liten klaring mellom plate og gulv for å hindre fuktopptak ved eventuelt vann på gulvet.

TG 2 Overflater vegger og himling

Det ble ikke registrert tegn til fukt eller misfarging i nedkant av platene på befaringsdagen. Utførelsen vurderes derfor som funksjonell, men med avvik fra anbefalt detaljutførelse som bør følges opp ved fremtidig vedlikehold eller eventuell rehabilitering. Det er tilfredsstillende fall på gulvet. Det er målt ca 15mm høydeforskjell på gulv fra sluk til gulv i våt sone. Det er også tilfredsstillende høyde forskjell på topp membran ved sluk og topp membran ved dør.

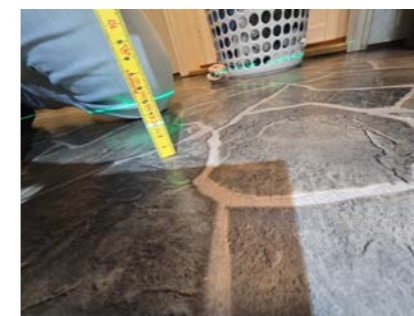
Det er tilfredsstillende fall på gulvet. Det er målt ca 15mm høydeforskjell på gulv fra sluk til gulv i våt sone. Det er også tilfredsstillende høyde forskjell på topp membran ved sluk og topp membran ved dør.

Bildet viser at jeg har brukt laser for å finne ut om fall forholdene på gulv. Ingen avvik
