**Salgsobjekt:** Enebolig  
**Eierform:** Eiet  
**Byggeår:** 1890  
**BRA-i/BRA Total** 153/153 kvm  
**Tomtstr.:** 296 m<sup>2</sup>  
**Soverom:** 4  
**Gnr./bnr.** Gnr. 106, bnr. 97  
**Oppdragsnr.:** 1304240074

# Oppusset enebolig med generasjonsdel/ utleiemulighet - Sentralt i Langesund!

# Tilstandsrapport

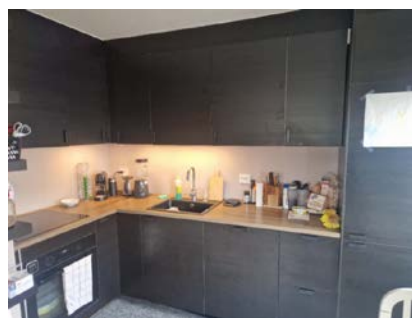
## 2.ETASJE > KJØKKEN

Kjøkken Innredning består av sorte slette dør og skuffronter type IKEA. Benkeplate i laminat med stål benkebeslag. Innredning nylig skiftet.

Det ble ikke påvist synlige negative avvik under befaringen, foruten normal slitasje.
