Holmen 39, 4842 ARENDAL

3 roms selveierleilighet over 2 plan - Helt i vannkanten med fantastisk utsikt - Tilhørende carport og bryggeplass

Tilstandsrapport

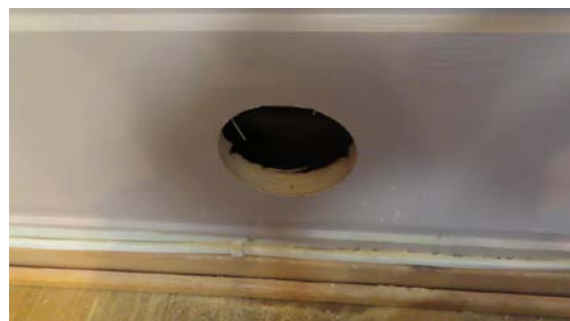
Kontroll utført i tilliggende konstruksjoner og selve rommet. Fukt målt i gulv og bunnen av vegger inne i dusjen, er vanlig pga. fuger trekker vann. Hvis membran er tett skal fukt kun stå mellom fliser og membran.

Hulltaking er utført i fra gangen pga. fukt målt her.

Hulltaking.

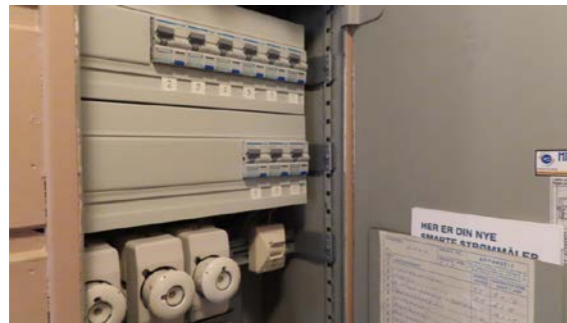
Sikringskap.
