Kalaberget 11, leil. 304, 4331 ÅLGÅRD

**Flott toppleilighet i ende**  
**Nydelig utsikt**  
**Sørvest-vendt balkong**

# Leilighet med sentral og solrik beliggenhet på Ålgård.

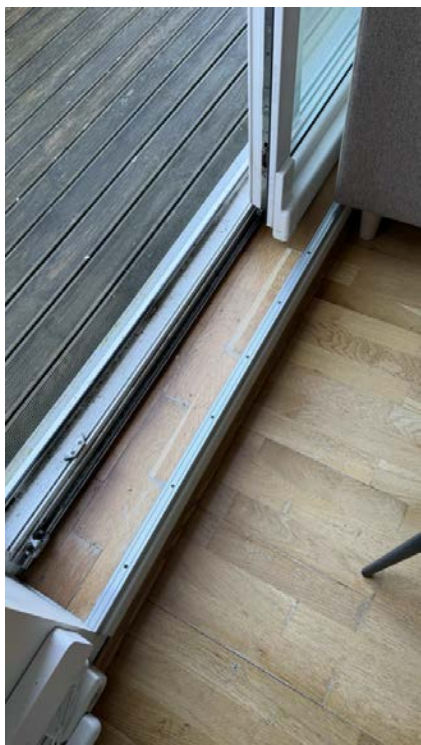
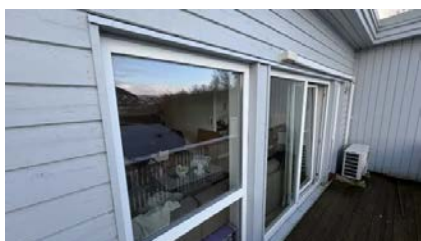
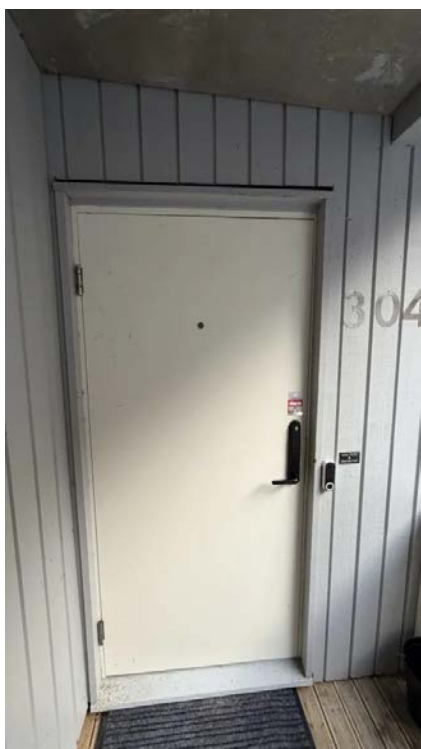
### 6.2 Vinduer og dører

- Skadet håndtak, løs beslag tilknyttet terrasse dør.
- Fuktskadet terskel/parkett ved terrasse dør. ingen utslag på fukt på befaringsdagen.
- Råte i listverk omliggende terrasse dør/vindu.
- Ytterdør henger og tar i karm, skade i dørblad.
- Stedvis iring i beslag/hengsler.

Skadet håndtak, hengsler/beslag anbefales utbedret.

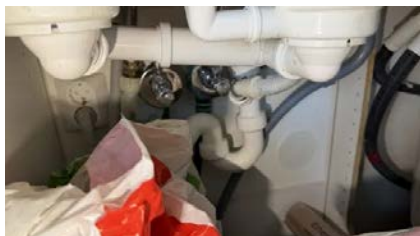
## 6.4 Kjøkken

- Svelling/ujevn skjøt benkeplate.
- Svelling i parkett omliggende innredning/kjøleskap, ingen utslag på fukt.(kjøleskap skiftet des 2025)
- Misfarging i benkeplate over oppvaskmaskin.
- Sprekk i benkeplate ved plate topp.
- Påregnelig med justering av enkelte fronter.
- Ulyd i kjøleskap.

Kjøkkeninnredning med noe bruksslitasje. Svelling og skader i benkeplate samt svelling i parkett indikerer fuktpåvirkning. Justering av fronter må påregnes, og kjøleskap har ulyd. Dette kan medføre redusert levetid og behov for utbedringer/utskifting.

Avløpsrør under kjøkkenvask bør etterstrammes med jevne mellomrom, dette fordi disse over tid glir fra hverandre ved bruk av varmt og kaldt vann, og kan forårsake fuktskade i skap og eventuelt nærliggende gulv.

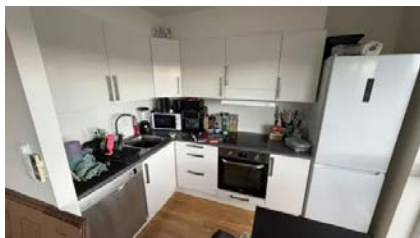
Kjøkkeninnredning med hvit slette fronter og grå laminert benkeplate.  
Stedvis noe brukslitasje i overflater.

| Bygningsdel | Oppsummert begrunnelse for tilstandsgrad |
|---|---|
| Kjøkken - Overflater og innredning | Kjøkkeninnredning med noe bruksslitasje. Svelling og skader i benkeplate samt svelling i parkett indikerer fuktpåvirkning. Justering av fronter må påregnes, og kjøleskap har ulyd. |

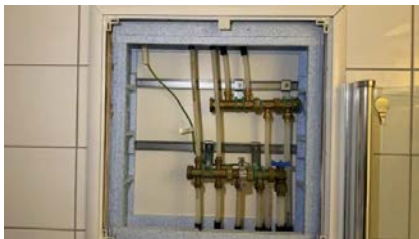
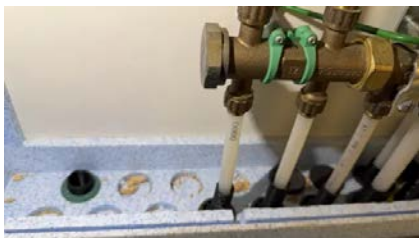
## 6.7 Vannledninger

| Type anlegg | Rør i rør system |
| Er det utført arbeider på anlegget etter byggeår? | Ukjent |

| Bygningsdel | Oppsummert begrunnelse for tilstandsgrad |
|---|---|
| Vannledninger | Vannrør fra byggeår uten registrerte avvik på synlig opplegg. Mangelfull merking av stoppekran og manglende sprutplate i fordelerskap. |

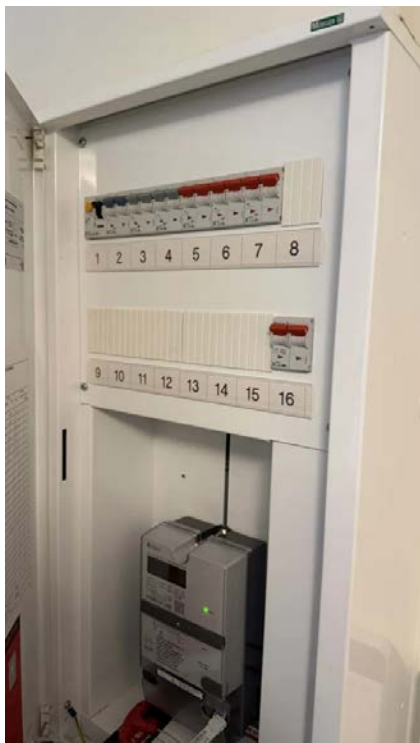
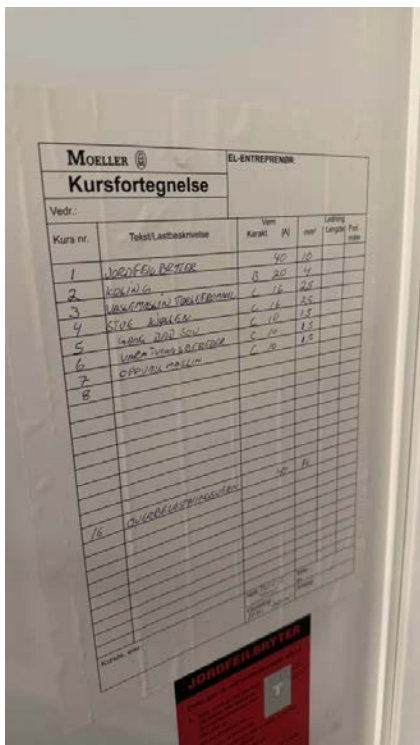
## 6.8 Elektrisk

Elektriske anlegget fra antatt byggeåret.

Anbefaler montering av fast tilkobling iht. gjeldende krav.

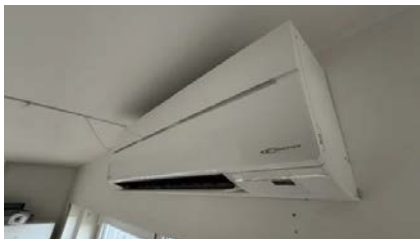
## 6.9 Varmesentral

Type anlegg

Varmepumpe

| Bygningsdel | Oppsummert begrunnelse for tilstandsgrad |
|---|---|
| Varmesentral | Varmepumpe luft til luft, ingen spesielle avvik registrert eller opplyst. Med bakgrunn i alder vil det være risiko for feil på anlegget, eller at anlegget ikke fungerer optimalt, og som krever utbedring/utskifting. |

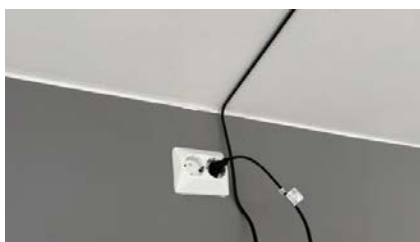
### 6.13 Innvendige overflater

Stedvis riss i overgang vegg/tak, riss i plateskjøter himling og over dører/vindu.

Stedvis noe bruksmerker/skader, samt svelling i toppdekker, ingen utslag på fukt.

| Gulv med parkett, samt vegger og himling med sparklet og malt overflate. | |

| <p>Toppdekker må påregnes oppgradert.</p> <p>Ved evt. legging av nytt gulv som stiller krav til planhet av underlaget, må tiltak påregnes</p> | |

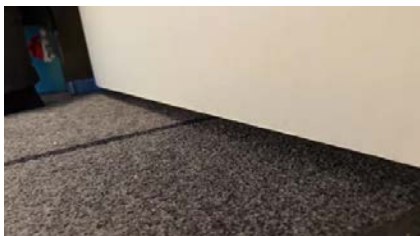
## 6.14 Innvendige dører

Innvendige dører med hvit slett utførelse.

- Stedvis noe bruksmerker i overflater, og ved innfestning.
- Dør til soverom tilslutter karm skjev, påregnelig med justering.
- Svelling i nedre del av dørblad til våtrom.
