Dr Homanns vei 1

Velkommen til Dr. Homanns vei 1 – en romslig og innholdsrik enebolig med utleiedel, dobbelgarasje og flott sjøutsikt i attraktive omgivelser i Kragerø.

**Stor tomannsbolig med
utleiedel, dobbelgarasje,
sjøutsikt og gode solforhold!**

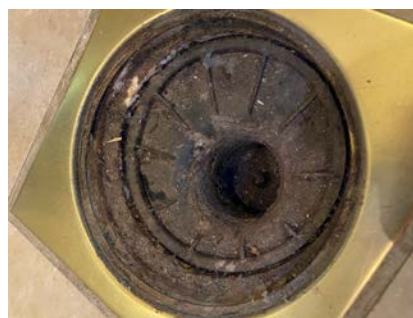
Sluk midt i rommet

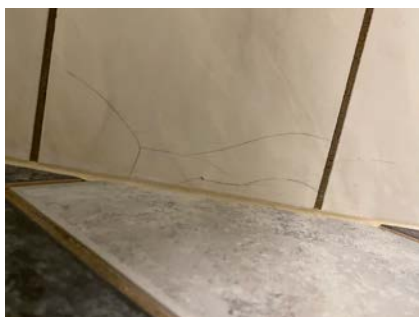
- Det er avvik:

Krakkelering

Svertesopp kan forsøkes å skrubbe bort, mulig silikonfuger må skiftes. Krakkelerte flis må skiftes ut for å lukke avviket
