# Lekker og moderne hytte på vakre Fie | Panorama sjøutsikt | Oppført i 2016 Båtplass

# Tilstandsrapport

gnr. 4, bnr. 283

Befaringsdato: 25.02.2026

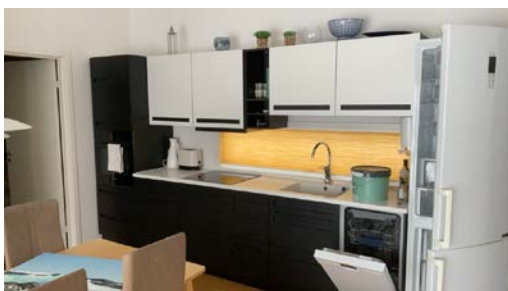
Det er vindu med karmen av tre, i kokesonen og ved oppvaskbenken. Normalt kreves det fuktbestandige overflater i disse områdene.

Kjøkkenet fungerer med avviket. Sørg for at karmene i vinduet holdes frie for fukt og fett.
