Eikenveien 213, 4596 EIKEN

Tilstandsrapport

gnr. 77, bnr. 113, snr. 14

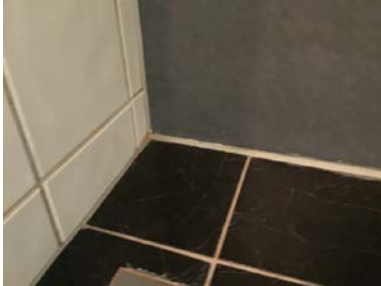
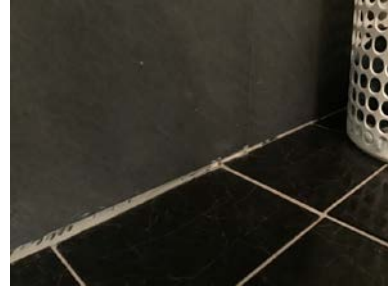
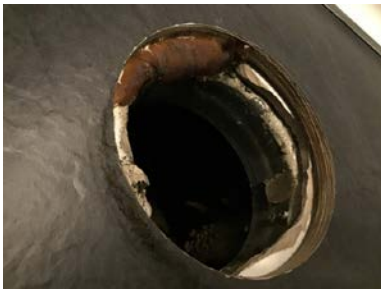
Avvik: Baderomsplater er ikke utført etter monteringsveiledning til produktet, hvor baderomsplater går helt ned til gulv.

Det er registrert fugebasse overgang bunn plater-gulv og hjørner, som beskytter bunn plate for eventuelle fuktgjennomtrekning i plate.

Registrert fliser bak baderomsplater.

Det anbefales jevnlig kontroll av baderomsplater, særlig bunn plater i dusjsone, for å avdekke eventuelle avvik på et tidlig stadium.

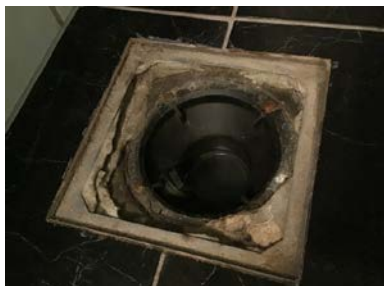
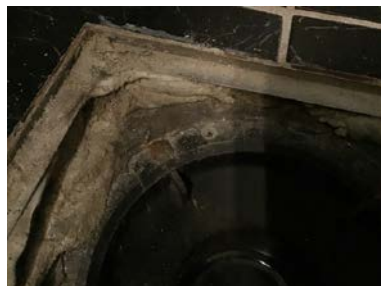
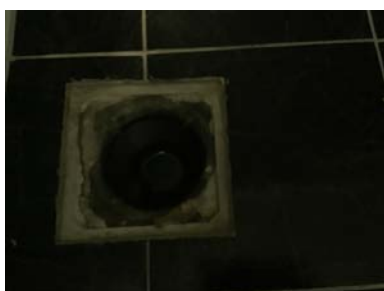
ETASJE > BAD

Det er montert skinner i bunn til skyvedør dusj, men det er ikke tett mot gulv. Eventuell lekkasjesøl eller vannoppsamling på gulv utenfor dusjsone, har mulighet for å renne inn under bunn skinne og ned i dusj.

- Eldre sluk av plast er ofte utsatt for lekkasjer og særlig i overganger. Eventuelle lekkasjer kan medføre fuktskader på tilliggende konstruksjoner.

Eldre sluk har økt sannsynlighet for svikt i tetthet og funksjon, særlig i overgang mellom sluk og tettesjikt. Dette kan medføre risiko for lekkasje og fuktgjennomtrengning til underliggende konstruksjoner

Tilstandsgrad 2 er gitt på bakgrunn av alder
