Lenahaug 15, 2850 LENA

**Lys og trivelig leilighet i 1. etasje -  
1 sov - terrasseplatting -  
garasjeplass - gangavstand til  
sentrumsfasiliteter.**

# Tilstandsrapport

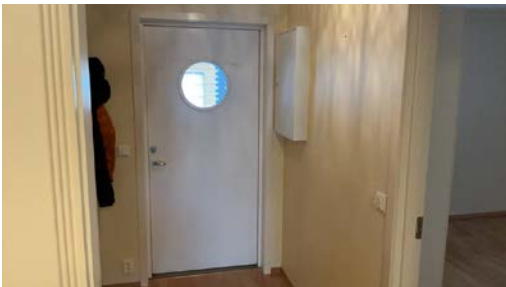
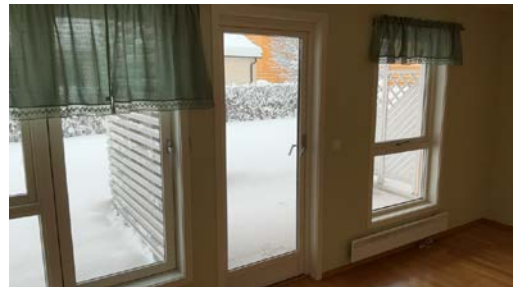
## TG 1 Balkonger, terrasser og rom under balkonger

Overbygd veranda med utgang fra stue: Platting direkte på grunn, utført i betongheller. Tak utført i trekonstruksjoner og stål. Levegg i treverk.  
Overbygd inngangsparti: Platting direkte på grunn, utført i betongheller. Tak utført i trekonstruksjoner og stål. Levegg i treverk.

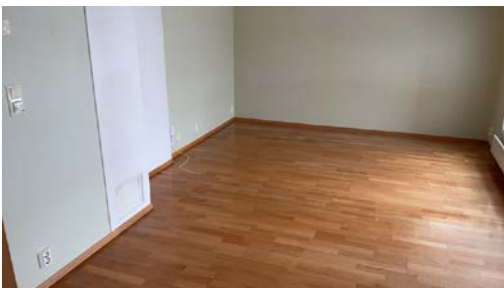
### TG 1 Etasjeskille/gulv mot grunn

Bygningen har støpt gulv på grunnen. Over øvrige etasje: Etasjeskille er utført i trekonstruksjoner.

Skjevheter og høydeforskjeller i etasjeskillere er kontrollert med krysslaser. Det er ikke funnet nevneverdige avvik, kun mindre høydeforskjeller på ca. 5-15mm. er registrert ved stikkprøvekontroll. Lokale større avvik kan likevel påregnes. Dette er ikke unormalt i denne type boliger.

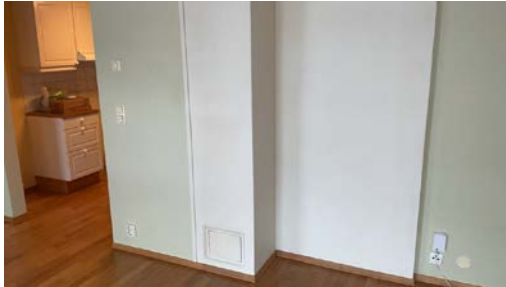
## TG 1 Innvendige dører

Malte glatte innvendige dører.

Justeringer må kunne påregnes på tredører som kan bevege seg gjennom ulike årstider. Enkelte sår/merker må påregnes ( normal bruksslitasje)

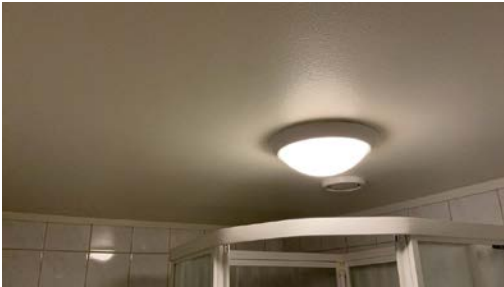
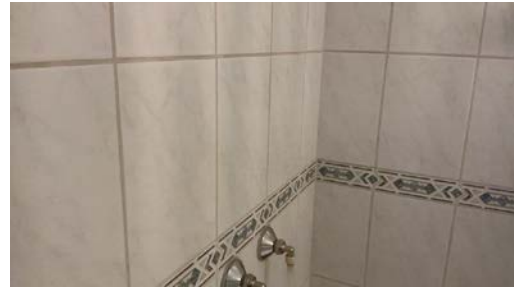
## ETASJE > BAD

### Overflater Gulv

Ved enkle fuktsøk ble det ikke registrert unormale verdier.

Rommet fungerer med dagens tilstand. Det er ikke behov for utbedringstiltak siden våtrommet fungerer i dag, men ut ifra alder kan skader plutselig oppstå på eldre våtrom.

- Overvåk tilstanden jevnlig. For å få tilstandsgrad 0 eller 1 må tettesjiktet skiftes ut, men tidspunktet for når dette er nødvendig er vanskelig å si noe om. Ved renovering, påse at alle forhold med tettesjiktet, våtsone, sluk, røranlegg mv. dokumenteres.

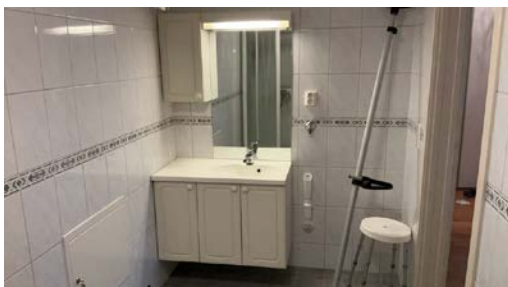
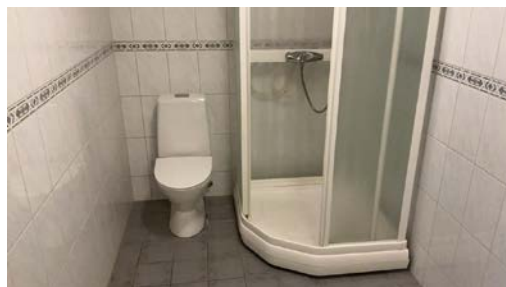
## ETASJE > BAD

### 1 TG 1 Ventilasjon

Mekanisk avtrekk. Ventil i himling. Tilluft i dør.

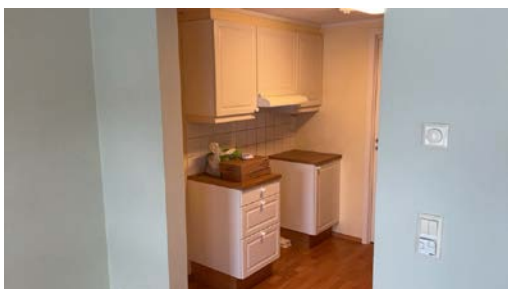
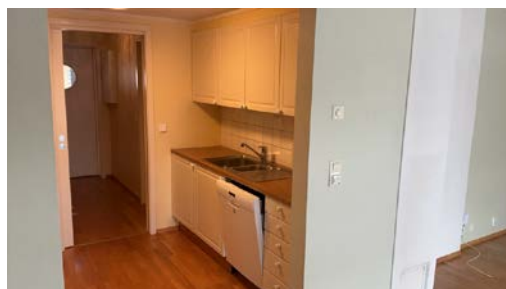
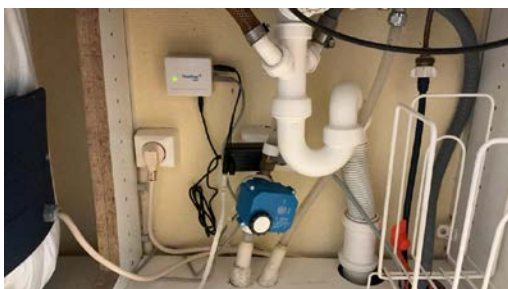
## ETASJE > KJØKKEN

### TG 1 Avtrekk

Kjøkkenventilator med avtrekk ut.
