Veldreløkka 90, 3267 LARVIK

**Ra - Meget flott enebolig fra 2015 med 3 sov, 2 bad, 2 stuer. Flott utsikt, blindgate og barnevennlig!**

# Tilstandsrapport

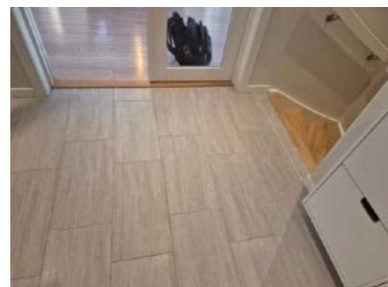
Sprekke i stuetak.

Bom i flis. Spesielt i front av trapp.

Sprekker i takflater i tv-stue.

Bom i flis krever ikke noen umiddelbar utbedring. Årsak kan være at flislim ikke har fått kontakt på hele flisflaten, eller det kan være at flisene løsner fra underlaget. Konsekvens av bom i flis kan være at fuger sprekker og og flisene løsner som igjen vil kreve tiltak. Forholdene bør derfor holdes under oppsikt. Ifølge eier har sprekken i taket vært uendret siden de tok over boligen. Det har ikke vært noen synlig utvidelse av sprekken i deres eiertid.
