# Lys og gjennomgående 2-roms med flott utsikt | Solrik, innglasset balkong på 11 kvm | Garasje plass

# Grevlingvegen 1

# Tilstandsrapport

# Andelsnummer 36

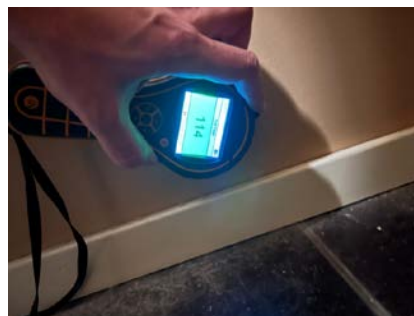
Hulltaking er utført, men stålstendere i veggkonstruksjonen forhindrer fuktmåling med piggelektrode. Det er derfor gjennomført en visuell inspeksjon av hulrommet, samt et fuktsøk med overflateindikator på veggens utside. Ingen indikasjoner på fuktproblematikk ble registrert ved disse undersøkelsene.

På grunn av manglende tilgang bak dusjsonen, ble hulltakingen med fuktmåling utført utenfor områder som normalt er mer utsatt for fuktpåvirkning. Dette kan imidlertid redusere påliteligheten av målinger og observasjoner.
