Nøkkelinformasjon

Trivelig og sjarmerende eiendom i flott turområde, ca. 920 moh! Ca. 20 m fra løypenett. Strøm.

Befaringsdato: 27.08.2024

Sammendrag av boligens tilstand

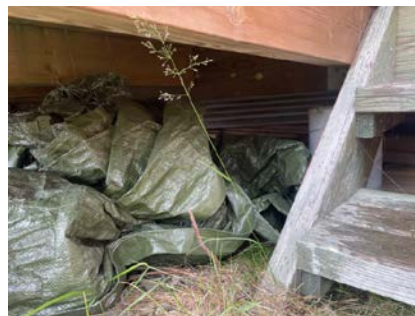
TO IU Krypkjeller

Vurdering av avvik:

- Om mulig bør det forsøkes etablert adkomst til krypkjeller slik at den kan inspiseres. Dette er en utsatt konstruksjon.
