Nøkkelinformasjon

Trivelig og sjarmerende eiendom i flott turområde, ca. 920 moh! Ca. 20 m fra løypenett. Strøm.

Befaringsdato: 27.08.2024

Rapportdato: 19.09.2024

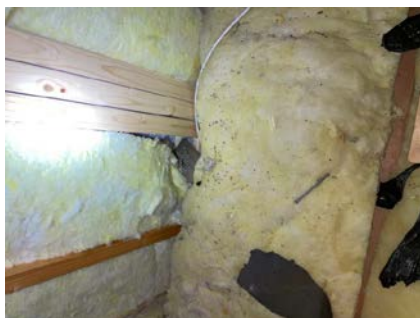
- Det er påvist andre avvik:
- Det er registrert symptom på aktivitet fra skadedyr

Manglende isolasjon rundt kabel.

Ekskrementer fra mus.

Lokal utbedring. Tiltak med skadedyr må sees i sammenheng med b.la. manglende musesperre ved kledning utvendig.
