**Salgsobjekt:** Fritidseiendom  
**Eierform:** Eiet  
**Byggeår:** 1999  
**BRA-i/BRA Total** 66/75 kvm  
**Tomtstr.:** 1059.2 m<sup>2</sup>  
**Soverom:** 2  
**Antall rom:** 5  
**Gnr./bnr.** Gnr. 58, bnr. 123  
**Oppdragsnr.:** 1201240108

## Trivelig og sjarmerende eiendom i flott turområde, ca. 920 moh! Ca. 20 m fra løypenett. Strøm. Lett,

Befaringsdato: 10.09.2025

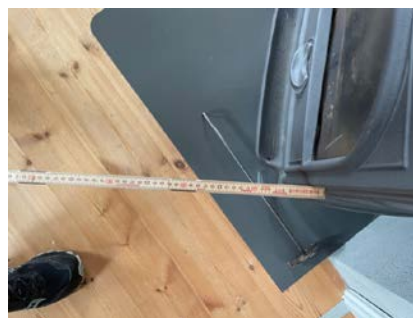
- Ildfast plate mangler på gulvet under sotluke/feieluke på pipe.
- Det er påvist andre avvik:

Avvik på plate kjøkken

Manglende ubrennbar plate under sotluke/pipe kjøkken. Alt. Sotlukestein.

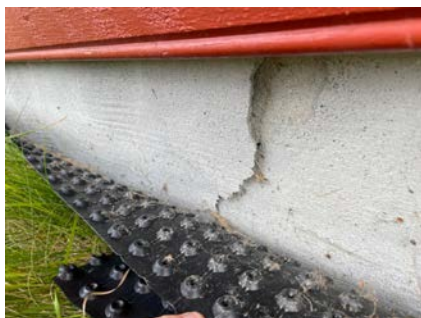
- Grunnmuren har sprekkeformasjoner.

Sprekk i mur

Det bør gjøres lokale utbedringer. Forholdene bør holdes under oppsikt og utbedringer må vurderes om forholdene skulle endre seg.
