Stærvegen 45, 2209 KONGSVINGER

**Velholdt 3-roms leilighet med  
solrik balkong og flott utsikt \*  
Carport**

### Tilstandsrapport

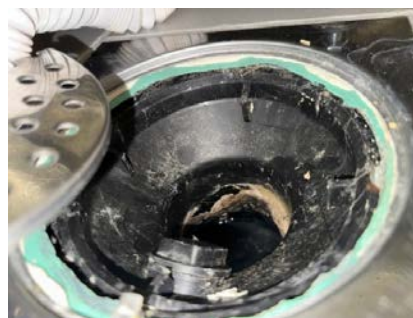
## ETASJE > BAD

- Det er påvist avvik i fallforhold til sluk i forhold til krav i forskrift på byggetidspunktet.

- Til tross for avviket i fall/høydeforskjell til sluk, vil gulvet fortsatt kunne lede vann mot sluket, men med redusert effektivitet. Dette kan potensielt øke risikoen for vannansamling i enkelte områder av badet.

- Overvåk tilstanden jevnlig. For å få tilstandsgrad 0 eller 1 må slukløsningen skiftes ut og sannsynligvis må også membransjiktet skiftes/utbedres. Det er imidlertid vanskelig å si noe om tidspunktet for når dette er nødvendig.

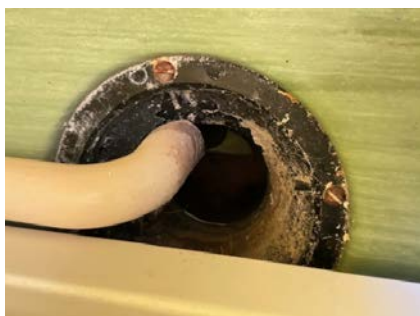
### ETASJE > VASKEROM

Det er boret hull i vegg. Fuktmåling med pigger inne i vegg - mot vaskerom. Det påvises ikke fukt over normalen.

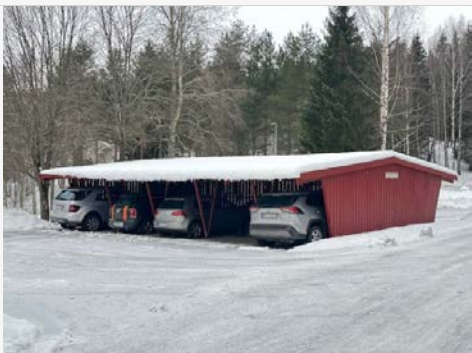
### Carport

Carport fra 1982, fundamentert på betong pilarer. Uisolert bindingsverkskonstruksjon i tre. Grus terreng gulv. Stående malt utvendig spaltepanel. Saltak i trekonstruksjoner tekket med bølgetakplater. Bygget er ikke tilstandsvurdert ihht Forskrift til avhendingslova og NS3600.
