Dag Hammarskjölds vei 17, 5144 FYLLINGSDALEN

**Flott 4-roms toppleilighet med
innglasset balkong!**

Tilstandsrapport

ANDELSLEILIGHET

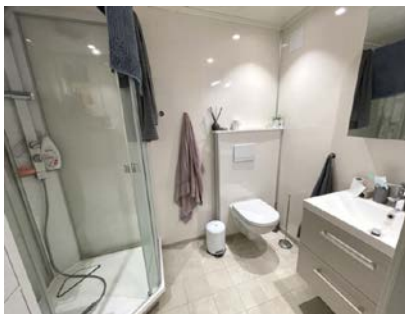
4. ETASJE > BAD

Ihht. tidligere salgsoppgave skal badet være sist pusset opp i 2018. Aktuell byggeforskrift kan være teknisk forskrift 2017. Det foreligger ingen dokumentasjon.

! TG 1 Overflater vegger og himling

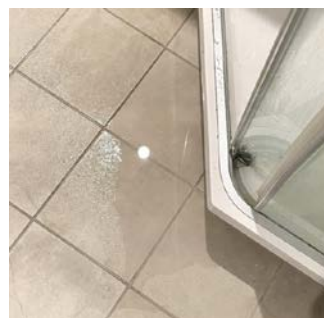
Så lenge avløp fra dusjkabinettet går via rør rett til sluk, og kabinettets vegger hindrer vannsøl på gulvet, utgjør ikke det manglende fallet noen stor risiko i den daglige bruk. Forholdet må dog holdes under oppsikt og sluk jevnlig rengjøres.

Bom i flis betyr at det har kommet et luftlag mellom flisen og underlaget. Så lenge ikke flisen er fysisk løs, er det ikke behov for noen umiddelbare tiltak. Forholdet bør dog holdes under oppsikt.

Vanntest på gulv utenfor kabinett

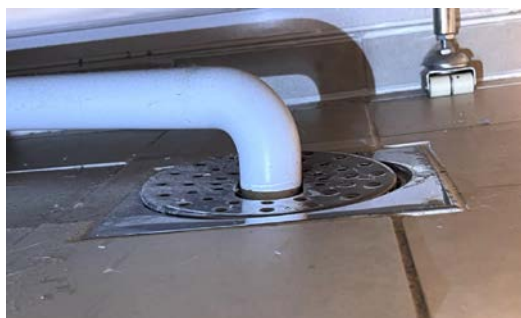
4. ETASJE > BAD

Det er plastsluk m/stålrister under dusjkabinettet. Sluken var ikke tilgjengelig for innvendig inspeksjon.

! TG 1 Sanitærutstyr og innredning

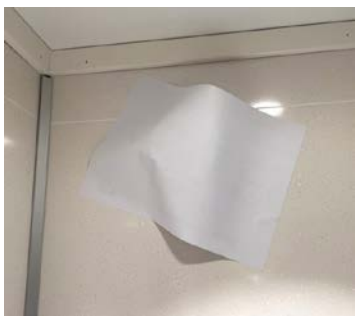
Balansert ventilasjon med avtrekksventil på vegg.

Avtrekksventil bestod papirtesten

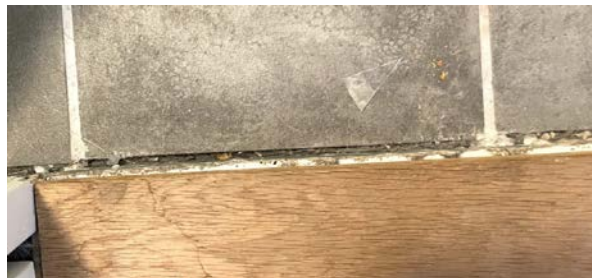
- Det er påvist at høydeforskjell fra topp slukrist til gulv/synlig topp membran ved dørterskel er mindre enn 25 mm.
- Det er påvist andre avvik:

Slitt/manglende fuge mot dørterskel.

Området mellom gulvfliser og dørterskel må omfuges

Kostnadsestimat: Under 10 000

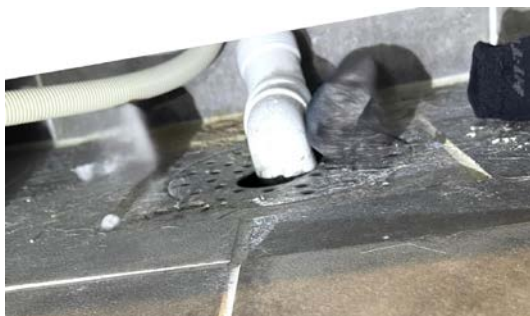
4. ETASJE > VASKEROM

Det er plastsluk med slukrist i stål. Sluk som befinner seg under vaskeromsinnredning var ikke tilgjengelig for innvendig inspeksjon.

TG 1 Sanitærutstyr og innredning

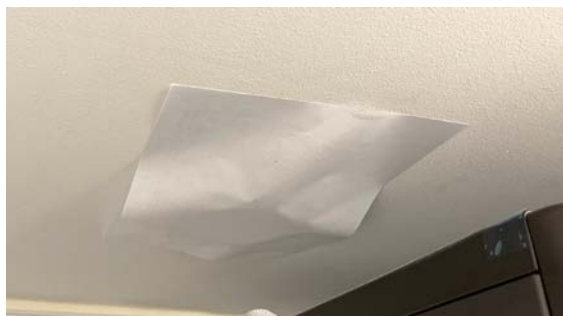
4. ETASJE > VASKEROM

TG 1 Ventilasjon

Det er balansert ventilasjon med avtrekksventil i tak.

TG IU Tilliggende konstruksjoner våtrom

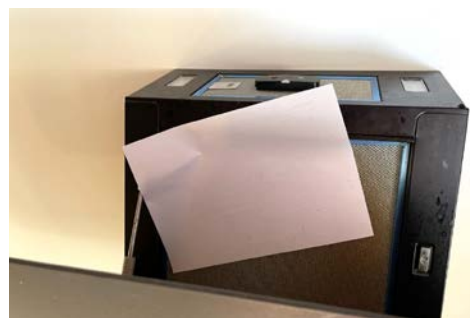
Det er kjøkkenventilator med avtrekk ut.

Ventilator bestod papirtesten
