Disenvegen 5A, 2318 HAMAR

**Lys og tiltalende 3-roms leilighet
sentralt i Hamar. Flislagt bad og
pent kjøkken. 3 boder.**

Tilstandsrapport

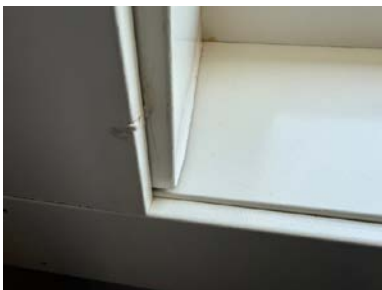
1 TG 2 Dører

Balkongdør og entrédør tar i karm/terskel ved åpning og lukking. Det er registrert skader på pakninger. Utvendig beslag på sidefelt til balkongdør hekter i terskel, slik at sidefeltet ikke lar seg åpne som tiltenkt. Forholdet medfører redusert brukbarhet og økt slitasje på dør, karm, terskel, pakninger og beslag.

Justering av dører, sidefelt og beslag anbefales. Skadde pakninger bør skiftes, og terskel/beslag bør tilpasses slik at dører og sidefelt fungerer som tiltenkt.

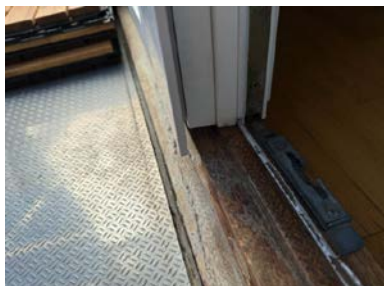
TG 1 Balkonger, terrasser og rom under balkonger

Utgang fra stue til sørvendt balkong med takoverbygg på 5 m². Balkong i metallkonstruksjoner med rekkverk av metall. Gulvflater av metall er belagt med systemgulv.

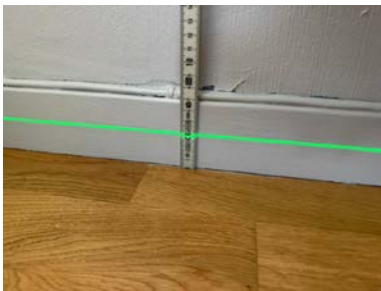
Leiligheten har etasjeskille i betong.

Kontroll av etasjeskille utføres med nivelleringslaser. Det tas stikkprøver i to retninger i minst to rom per etasje der det lar seg gjøre. Ingen vesentlige avvik ble registrert. Målt lokalt avvik er <10mm og totalt avvik <15 mm pr. rom.

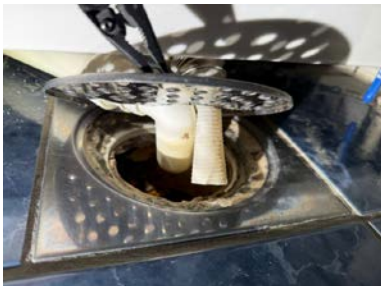
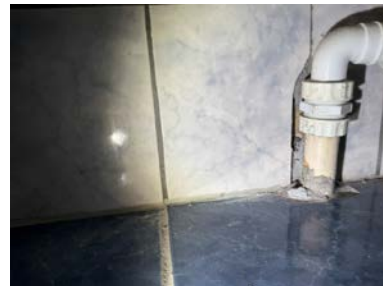
Det er registrert mangelfull/feil utførelse rundt rørgjennomføringer i vegger. Mer enn halvparten av forventet brukstid er passert på membran og slukløsning. Sluket er uoversiktlig, og overgangen mellom membran og sluk kan ikke verifiseres. Forholdene medfører usikker tetthet og økt risiko for fukt i gulvkonstruksjonen og tilstøtende konstruksjoner ved vannbelastning.

Rørgjennomføringer bør utbedres slik at tettesjiktet blir tilfredsstillende ivaretatt. Ved eventuell oppgradering bør sluk, membran og øvrig tettesjikt skiftes. Fortsatt bruk av dusjkabinett anbefales som risikoreduserende tiltak i påvente av oppgradering, da dette begrenser vannbelastningen på gulv og vegger.

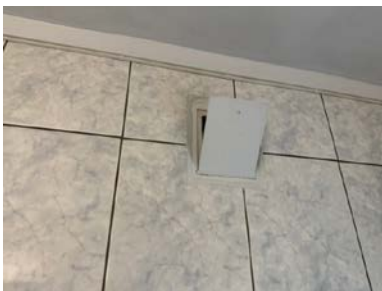
- Bad, Ventilasjon: Badet har kun naturlig ventilasjon. Dette gir begrenset og varierende luftutsifting, og fuktig luft fjernes i mindre grad enn ved mekanisk avtrekk. Forholdet medfører økt risiko for kondens, skjolder, misfarging og fuktrelaterte skader på overflater og tilstøtende konstruksjoner.

Det anbefales å etablere mekanisk avtrekk fra rommet. Ventilasjonsløsningen bør utføres slik at fuktig luft ledes ut av bygget på en egnet måte.

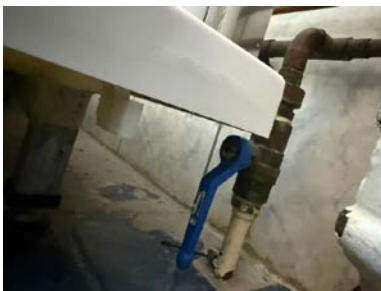
📌 TG 2 Avløpsrør

Mer enn halvparten av forventet brukstid er passert på innvendige avløpsrør av støpejern. Det er ikke opplyst om eller registrert lekkasjer eller funksjonssvikt ved befarings, men alder gir økt risiko for korrosjon, innvendig slitasje, redusert kapasitet og plutselige lekkasjer på eldre rørinstallasjoner.

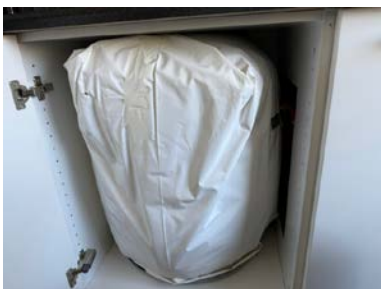
- Varmtvannstank: Varmtvannsbereder er plassert i kjøkkeninnredning. Det er ikke påvist tilfredsstillende avrenning eller annen kompenserende lekkasjesikring fra berederen. Forholdet medfører økt risiko for fuktskader på innredning, gulv og tilstøtende konstruksjoner ved eventuell lekkasje.

Det anbefales å etablere automatisk vannstoppesystem med fuktsensor ved berederen. Alternativt bør det etableres annen egnet lekkasjesikring som sikrer at eventuell lekkasje blir oppdaget og begrenset tidlig.
